| شماره | ۱۳۸۶-۹۳ |

اطلاعیه فنی - تعمیراتی

نوع خودرو ۲۰۶ معمولی و صندوقدار

عنوان رفع ایراد لرزش موتور TU5 در زمان سرد بودن

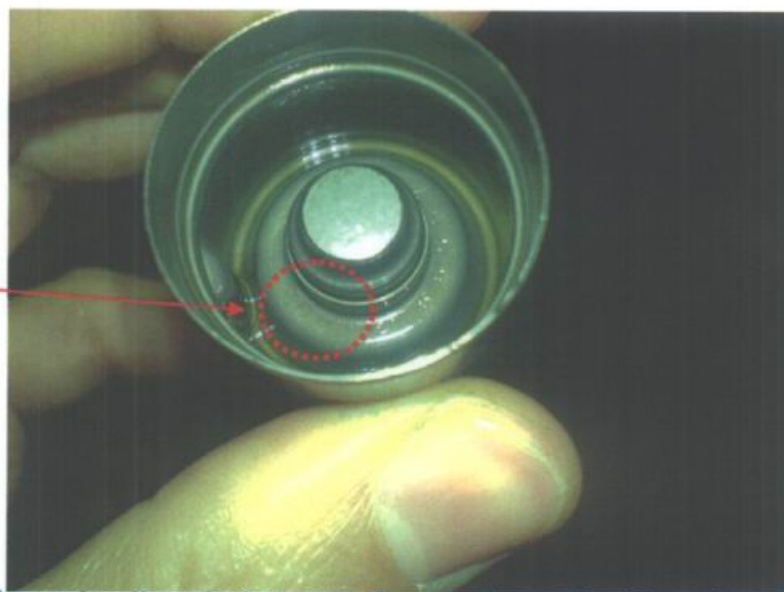
یکی از عوامل بوجود آمدن ایراد misfiring ، عدم فیلر مناسب سوپاپ ها می باشد و با توجه به هیدرولیکی بودن تایپیت سوپاپ موتور های TU5 ، ریشه ایراد را می توان به تغذیه روغن تایپیت ها در زمان سرد بودن روغن اشاره نمود .

با توجه به تغییراتی که شرکت پژو بر روی تایپیت های هیدرولیکی موتور مذکور انجام داده، لازم است پس از باز کردن تایپیت ها، بررسی گردد که تایپیت های نصب شده، از چه نوعی می باشد. در صورتی که در زیر مخزن تایپیت ها (طبق شکل زیر) حروف "VWX" حک شده باشد می بایست تایپیت های دود تعویض گردد.

محل حک شدن  
عبارت "VWX"

در زمان نصب تایپیت جدید دقت گردد که قطعه جایگزین نیز دارای حروف "VWX" نباشد.
