| تاریخ: 1394/04/07 | | TBATN1G/14/1 |
| نوع خودرو: گروه تیا | | |

اطلاعیه فنی

### موضوع: دستورالعمل رفع عیب روشن شدن چراغ چک موتور خودرو تیا (با خطای سنسور میل سوپاپ)

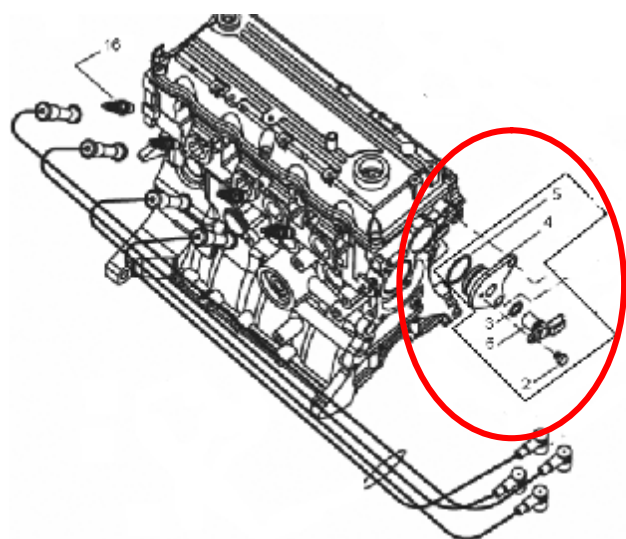
تصویر 1

- 1- بررسی وجود سابقه تعویض سنسور موقعیت میل سوپاپ در سوابق تعمیراتی
- 2- بررسی مونتاژی قطعه شاخص (target wheel) میل سوپاپ (مطابق تصویر 1)
- 3- فاصله هوایی بین سنسور موقعیت میل سوپاپ و شاخص را اندازه گیری نمایید. (مقدار مجاز 1.2 mm مطابق تصویر 2)

پیرو بررسی های بعمل آمده بر روی قطعات برگشتی قطعه **سنسور میل سوپاپ خودروهای تیا** و نیز اعلام شرکت خودرو ساز، موارد و مشکلاتی در عیب یابی این قطعات مشاهده شده است. لذا ضروریست تا تعمیرکاران، عیب یابی این قطعه را مطابق دستورالعمل ذیل انجام داده و در صورت محرز شدن عیب، نسبت به تعویض سنسور میل سوپاپ اقدام نمایید. در غیر این صورت از تعویض بی مورد این قطعه خودداری گردد.
