تاریخ: ۱۳۹۱/۰۷/۱۸

شماره: ۵۸-۱۳۹۱

عنوان: احتمال خاموش شدن خودرو بر اثر تماس سیم سنسور اکسیژن دوم با اگزوز نوع خودرو: تندر ۹۰

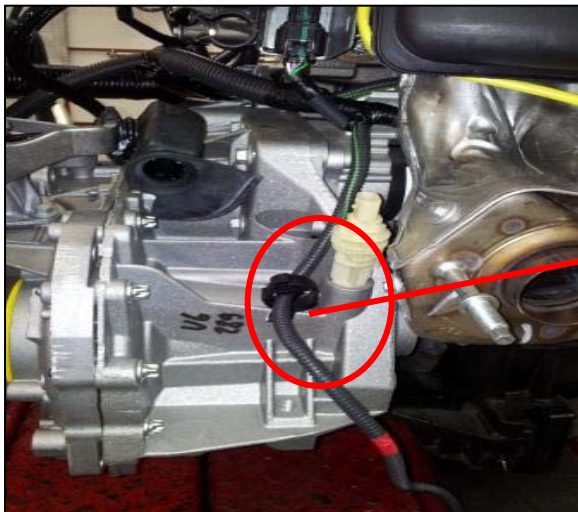
بست دسته سیم روی گیربکس

۲- مطابق تصاویر زیر سیم سنسور اکسیژن دوم به وسیله ۳ عدد بست مهار شده است لذا در صورت مراجعه خودرو با سطح آلاینده‌گی EuroIV لازم است وضعیت قرار گرفتن سیم در بست ها بررسی شده و در صورت عدم وجود بست ابتدا کل سیم از لحاظ سوختگی کنترل و در صورت مشاهده سوختگی دسته سیم موتور تعویض گردد و در صورت عدم مشاهده سوختگی فقط نسبت به نصب بست ها به شماره فنی ۰۲۵۲۴۱۲۳ و قرار دادن دسته سیم در آنها اقدام شود.

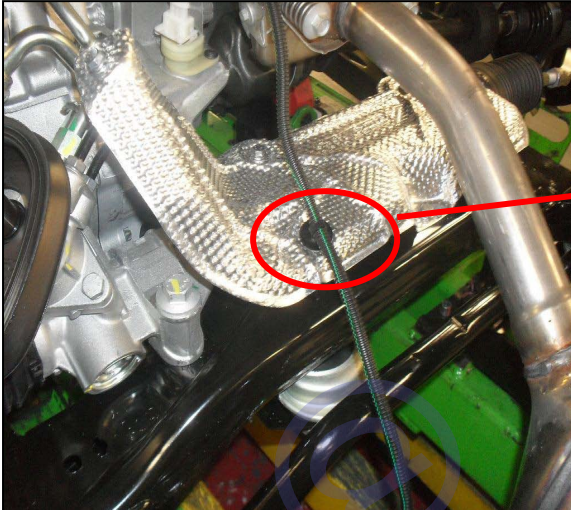
بست دسته سیم روی حرارت گیر بالای رام

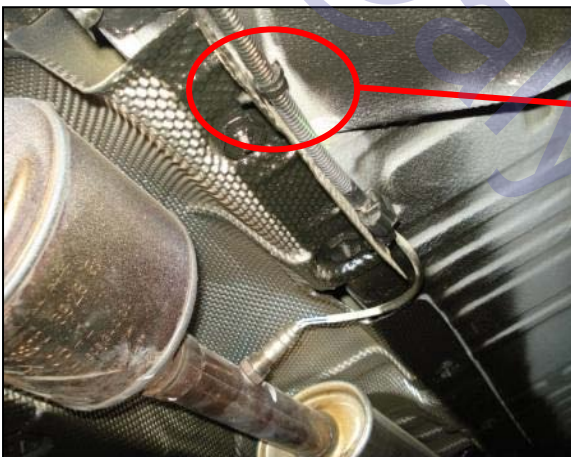
بست دسته سیم روی حرارت گیر کنار کاتالیست

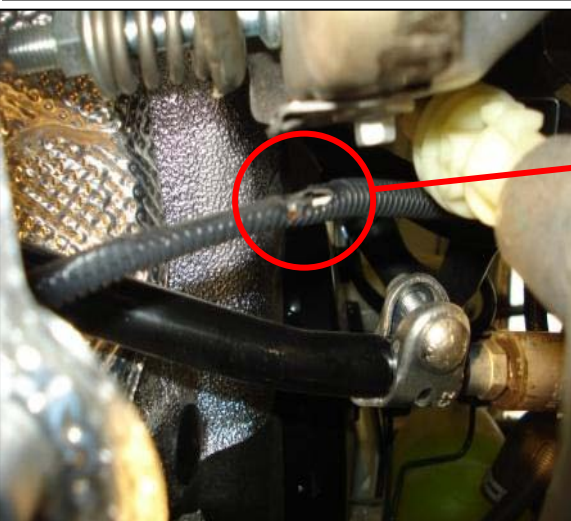
بدینوسیله به اطلاع نمایندگان مجاز پالوت تندر ۹۰ می رساند با توجه به تغییرات مهندسی انجام شده به واسطه ارتقاء سطح آلاینده‌گی خودروهای تندر ۹۰ از EuroIII به EuroIV و افزودن سنسور اکسیژن دوم بعد از کاتالیست کانورتور، اخیراً مشاهده شده است به دلیل عدم نصب یکی از بست های دسته سیم متصل به سنسور دوم، دسته سیم با اگزوز برخورد کرده و به دلیل حرارت ناشی از اگزوز ذوب شده و موجب اتصال کوتاه و سوختن فیوز ۲۵ آمپر F2 واقع در جعبه فیوز داخل موتور و به طبع آن خاموش شدن خودرو می شود. با توجه به اهمیت موضوع از لحاظ ایمنی خواهشمند است کلیه خودروهای EuroIV که به نمایندگی مراجعه می نمایند مطابق دستورالعمل زیربررسی گردند:

نمونه ای از آسیب وارد شده به دسته سیم در اثر تماس با اگزوز

**نکته:** در صورت نیاز به تعویض دسته سیم موتور لازم است دسته سیم متناسب با خودرو از طریق تطابق شماره شاسی با شماره های فنی موجود در کاتالوگ الکترونیکی قطعات (EPC) انتخاب گردد.

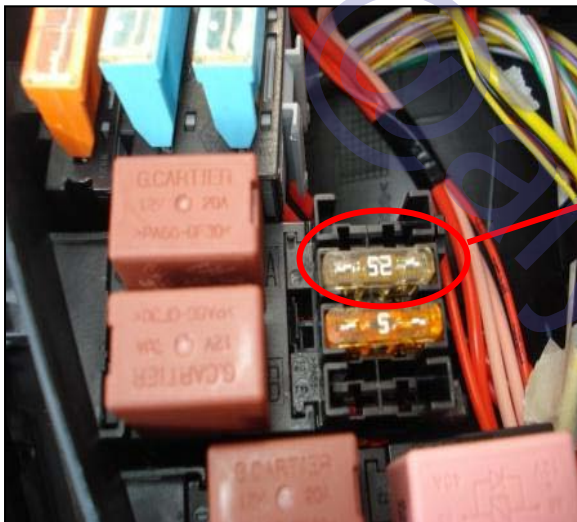
فیوز ۲۵ آمپر واقع در جعبه فیوز داخل محفظه موتور

۳- در صورت مراجعه خودرو با ایراد خاموش شدن ناگهانی موتور و روشن نشدن آن و مشاهده سوختن فیوز ۲۵ آمپر جعبه فیوز واقع در محفظه موتور، موارد فوق هداقت بررسی و نسبت به رفع ایراد خودرو اقدام نمایید.
