| نوع خودرو: X200 | |

اطلاعیه فنی

## موضوع: دستورالعمل فراخوان اصلاح دسته سیم کنار رله باکس خودروی X200

# دستورالعمل اصلاح دسته سیم رله باکس خودروهای تیا

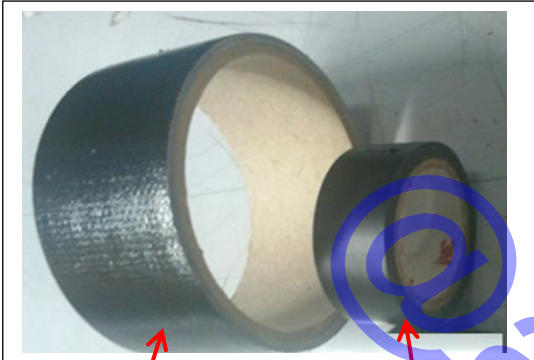
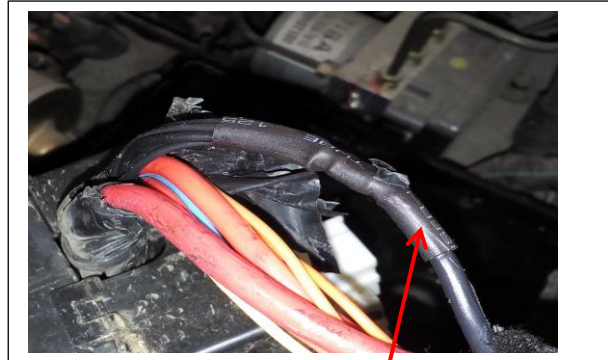
اسپالایس

چسب اسپالایس

چسب PVC

**توجه:** جهت انجام فعالیت تعمیراتی ذیل الزاماً بایستی از چسب PVC و چسب اسپالایس ارائه شده از سوی شرکت استفاده نمود و استفاده از چسب های متفرقه نظیر چسب نوار لنت سیم کشی ساختمان و... مورد تایید نمی باشد و مشکل مربوطه را برطرف نخواهد کرد.

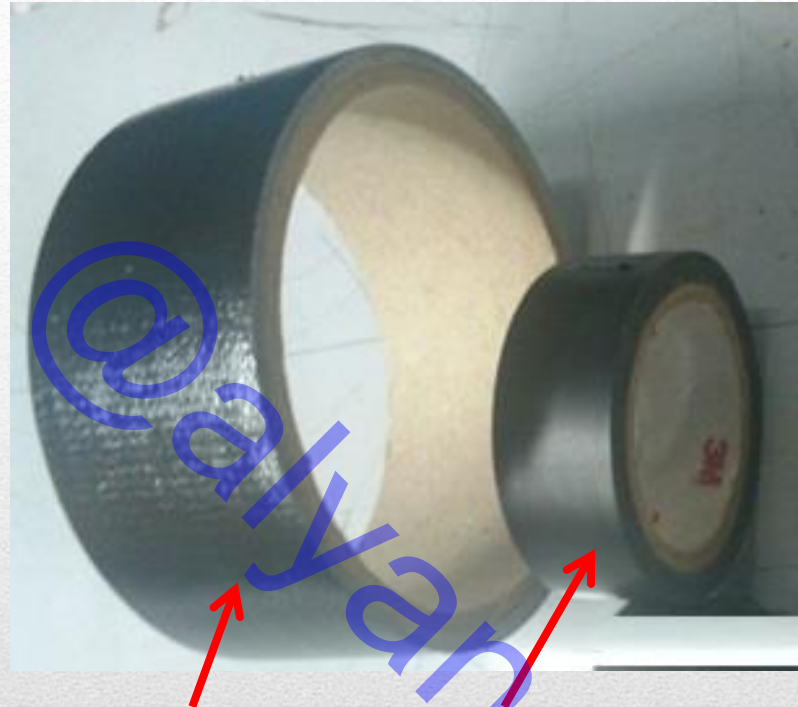
○ چسب اسپالایس

○ چسب pvc

جهت انجام این فعالیت تعمیراتی الزاماً بایستی از چسب pvc و چسب اسپالایس ارائه شده از سوی شرکت استفاده نمود و استفاده از چسب های متفرقه نظیر چسب نوار لنت سیم کشی ساختمان و... مورد تایید نمی باشد و مشکل مربوطه را برطرف نخواهد کرد.
