شماره: GENTN1H/1/1 صفحه ۱ از ۳

نوع خودرو: گروه X200, X100 و زامیاد

## موضوع: عیب یابی صحیح سنسور اکسیژن

## اطلاعیه فنی

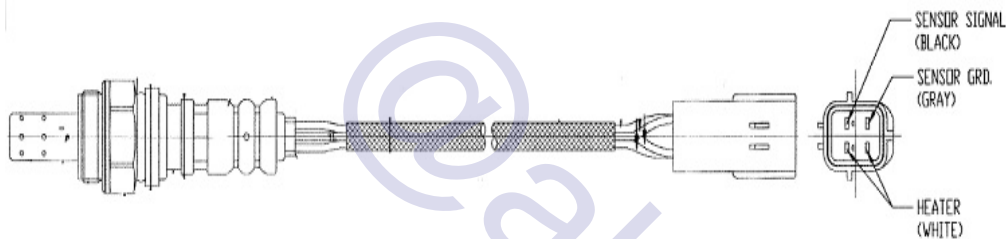
سنسور اکسیژن بالا و پایین در خودروهای یورو چهار بعنوان یکی از سنسورهای بسیار مهم در کنترل آلایندگی بکار می رود. این سنسورها دارای ۴

پین به شرح ذیل می باشند:

۱- پین تغذیه ۱۲+ ولت

۲- پین سیگنال ( ۰.۱ ولت الی ۰.۸ ولت )

۳- پین منفی ( زمین )

۴- پین گرمکن ( هیتر )
