## به : کلیه نمایندگان خدمات پس از فروش خودروهای مزدا ۳ (Service Information) اطلاعات سرویس

موضوع : چشمک زدن چراغ های مجموعه پشت آمپر و پنل خودرو Mazda 3 (BK)

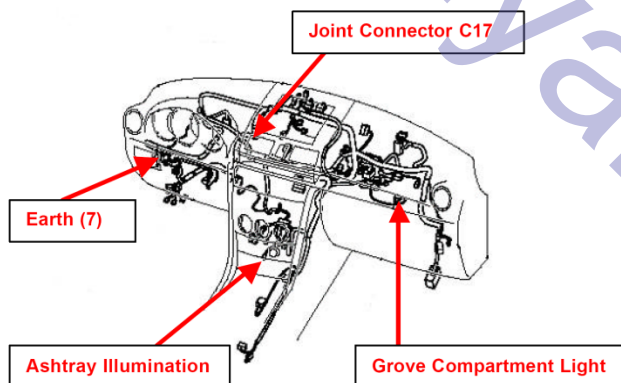
علت بروز عیب : با توجه به اطلاعاتیه سرویس شماره 99923d01 شرکت مزدا، علت بروز این عیب می تواند شل بودن چند کانکتور و یا بروز عیب در مدار چراغ جعبه داشبورد یا چراغ زیرسیگاری باشد. که در اینصورت ممکن است ولتاژ مدار TNS بالا رفته و باعث تشخیص غلط از طرف پشت آمپر شود.

فرآیند رفع عیب : در هنگام بروز این عیب باید موارد زیر مورد بررسی قرار گیرد :

۱. بررسی چراغ زیرسیگاری
۲. بررسی چراغ جعبه داشبورد
۳. بررسی کانکتور عمومی C-17
۴. بررسی اتصال بدنه شماره ۷
