اطلاعیه فنی - تعمیراتی

شماره: ۱۳۹۴-۳۳

نوع خودرو: دنا

عنوان: روش رفع ایراد Lamp Fault

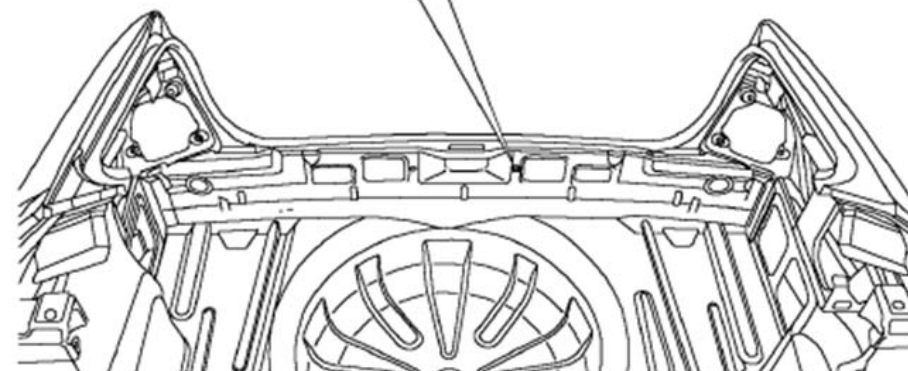
**نکته مهم:** توجه گردد در صورت سوختن لامپ چراغ و همچنین عدم اتصال صحیح سیمهای منفی (بدنه) موجود روی دسته سیم، ایراد Lamp Fault روشن می‌گردد. این گونه ایرادات شامل بروز آوری فوق الذکر نمی‌گردد.

**مثال:** برای رفع ایراد مرتبط با چراغهای عقب، باید دو سر سیم منفی موجود در دسته سیم اتاق در خودروی سمند و دنا نشان داده شده در شکل، اتصال صحیح به بدنه خودرو داشته باشند.
