**دستورالعمل تعويض كيت كامل كلاچ در نمايندگيهاي مجاز**  
**خدمات پس از فروش ساپا**

نوع خودرو: X100 و X200  
كد پروژه: ۹۶۶۱۸

دستورالعمل تعويض قطعات در تعميرگاهها در دوره گارانتی

**كيت كامل كلاچ**

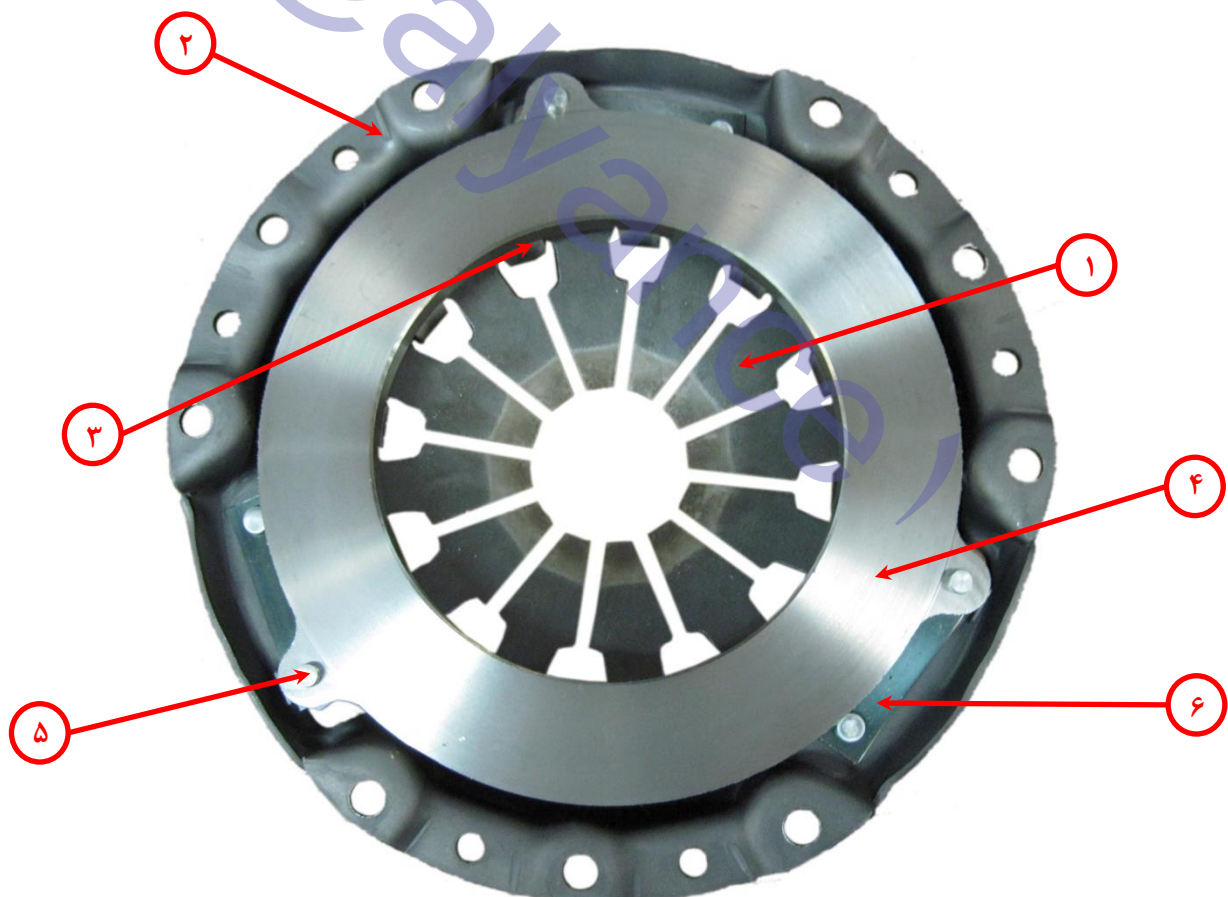
ديسك كلاچ مطابق شكل شماره (۱) بكار رفته از نوع خورشيدى (فتر خورشيدى) مي باشد كه تشكيل يافته است از :

۱- فتر خورشيدى

۲- پوسته ديسك

۳- سيم فترى نگهدارنده

۴- صفحه چدنى فشار دهنده

۵- پرچها

۶- فتر تسمه اى

شكل شماره (۱) ديسك كلاچ

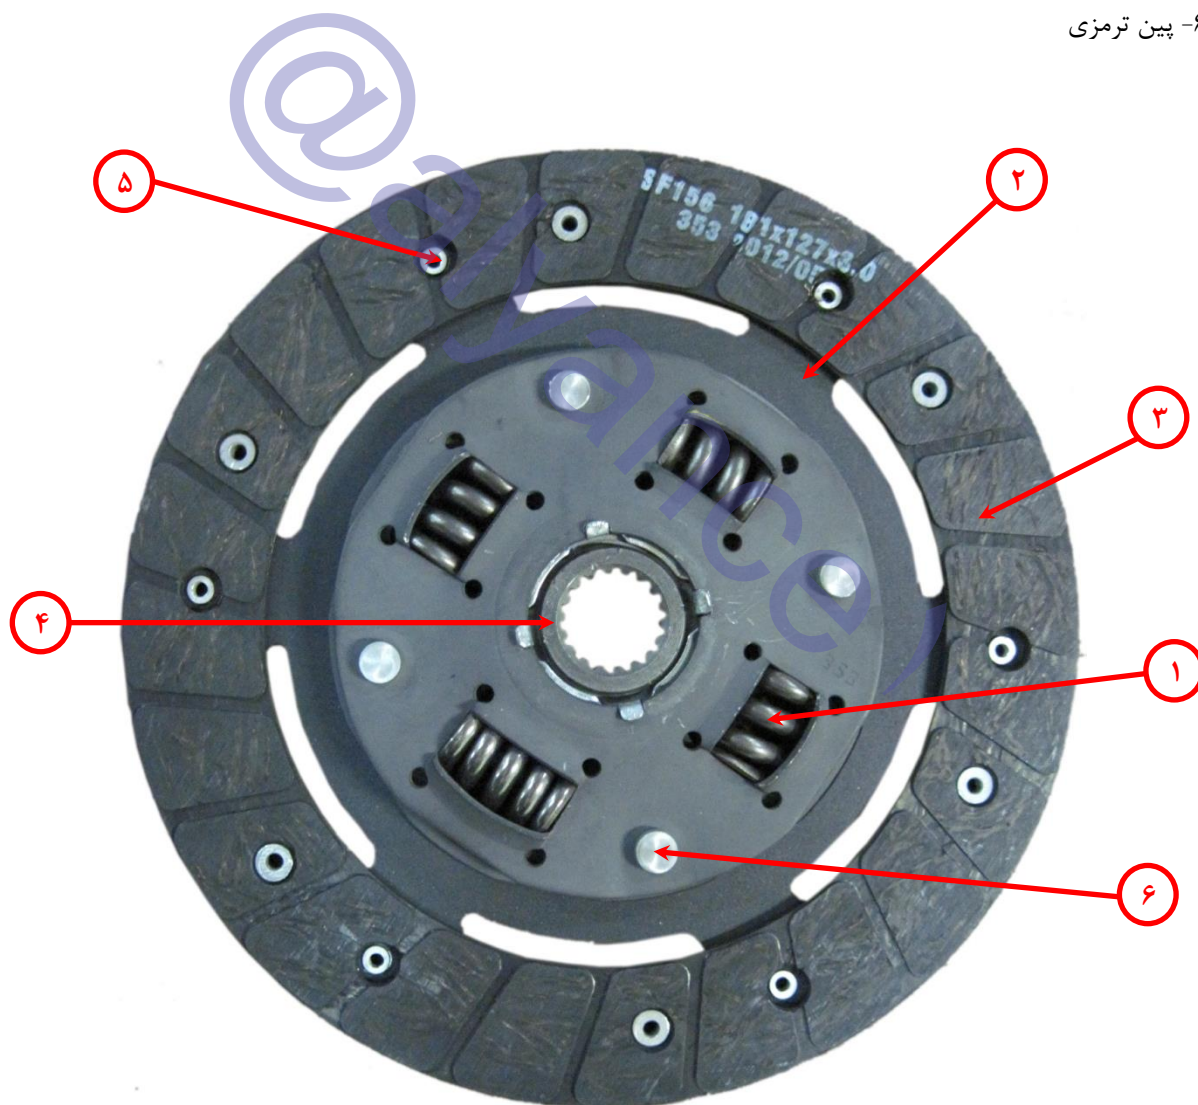
اجزاء صفحه كلاچ مطابق شكل شماره (۲) تشكيل يافته است از:

۱- فنر پيچشي

۲- صفحه بالشتك پيچشي

۳- لنت كلاچ

۴- توپي

۵- پرچها

۶- پين ترمزي

شكل شماره (۲) صفحه كلاچ

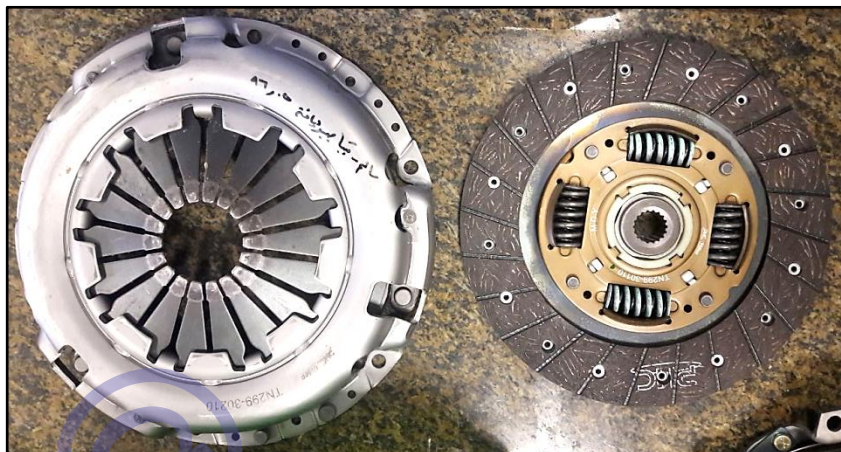
دیسک و صفحه کلاچ ۲۱۵ میلیمتری بهبود یافته

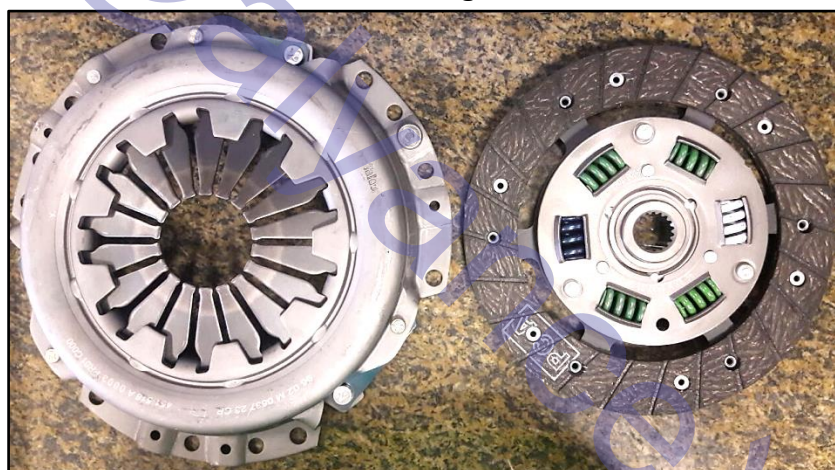
دیسک و صفحه کلاچ ۱۸۰ میلیمتری مین دمپر

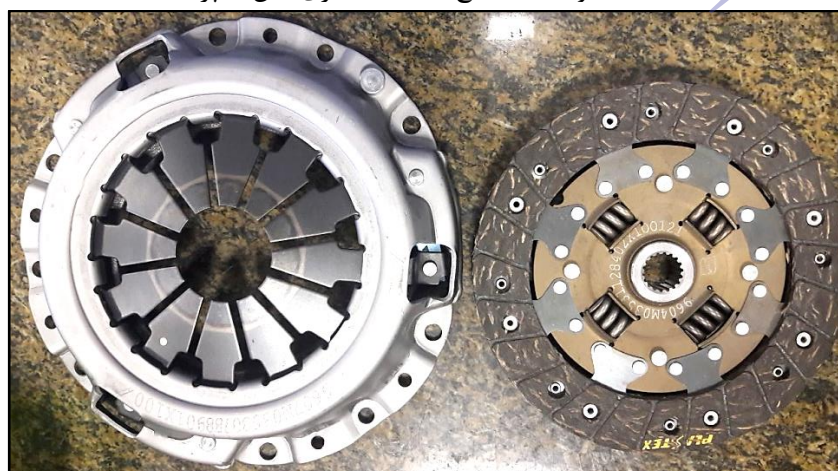
دیسک و صفحه کلاچ ۱۸۰ میلیمتری مین دمپر شایان صنعت

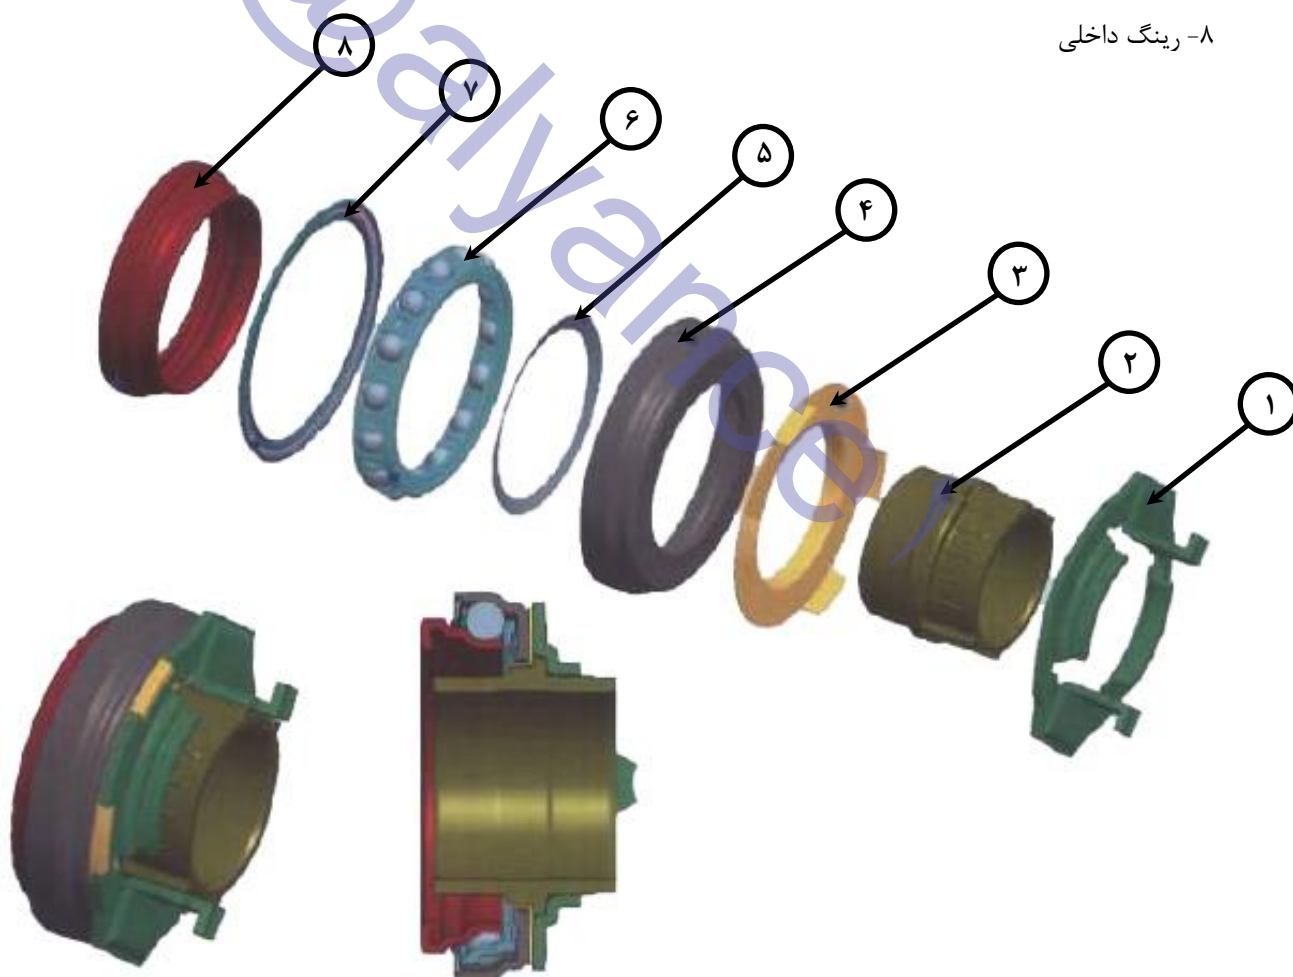
بلبرينگ كلاچ مطابق شكل شماره (۳) مي باشد كه تشكيل يافته است از :

۱- فلنج

۲- بدنه ( هوزينگ )

۳- رينگ نگهدارنده

۴- رينگ خارجي

۵- رينگ ديفراگمي ( ديسك فنري )

۶- قفسه پلاستيكي ساچمه ها

۷- واشر آب بندي ( كاسه نمد )

۸- رينگ داخلي

شكل شماره (۳) بلبرينگ كلاچ

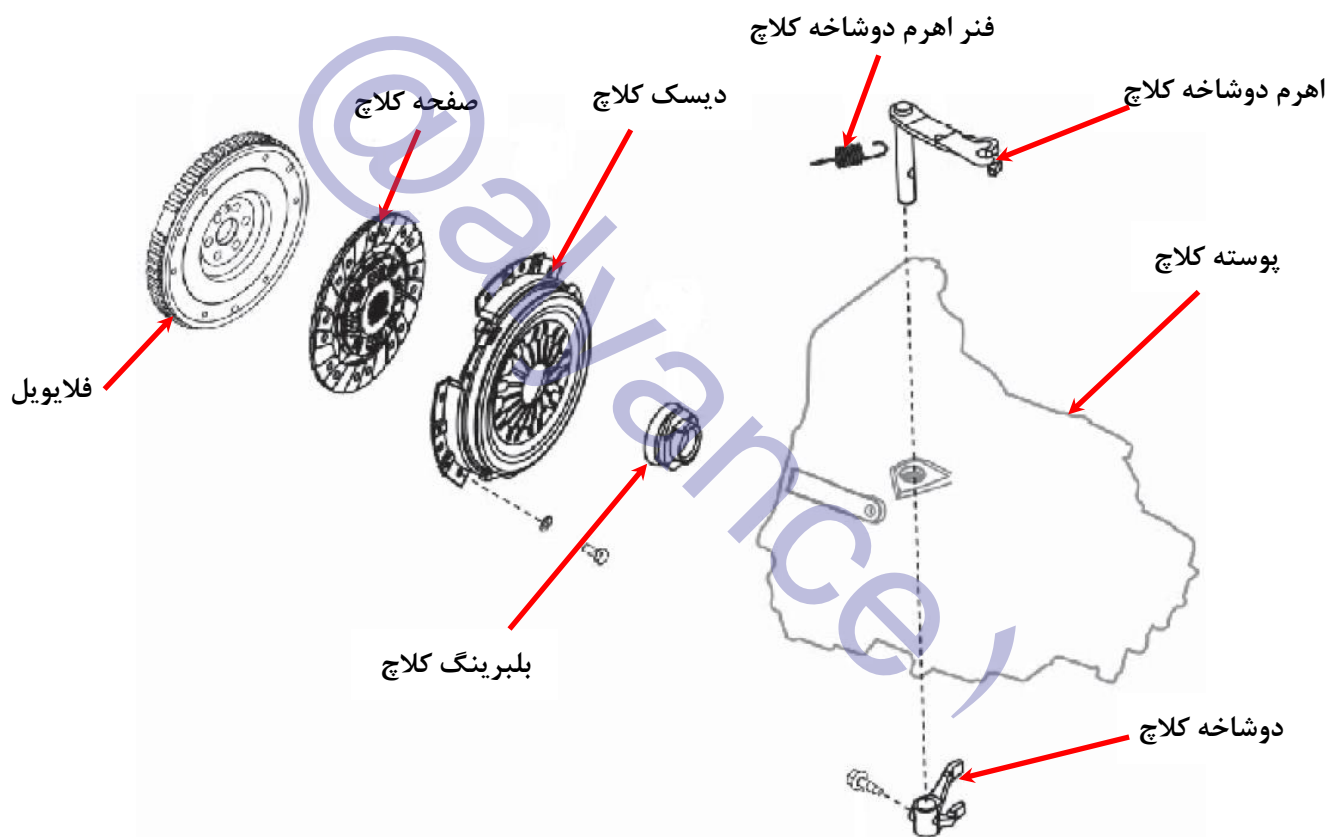
مکانیزم حرکتی این قطعات که در شکل شماره (۴) نشان داده شده بدین ترتیب است که پس از اعمال فشار از طریق پدال كلاچ به سیم كلاچ و از آن به بلبرینگ و بلبرینگ به فنرهای خورشیدی منتقل می شود. با توجه به نوع مکانیزم حرکتی فنر خورشیدی، حرکت اهرمی انجام گرفته و فنر خورشیدی به سمت جلو حرکت کرده و صفحه فشار دهنده را به عقب می کشد. و این عمل باعث آزاد شدن صفحه كلاچ می گردد و با توجه به اینکه دیسک كلاچ به صفحه فلاپیول متصل و یکپارچه شده است، در حالت درگیری بواسطه اصطکاک بین صفحه كلاچ و فلاپیول یک کوپل تشکیل می گردد.

شکل شماره (۴) مجموعه كلاچ

مشخصه اصلی دیسک كلاچ از نظر عملکردی، همانند یک کلید فشاری تدریجی می باشد که این عمل را فنر خورشیدی و صفحه فشار دهنده اعمال می کند بهمین دلیل مهمترین اشکالات موجود در این دو عضو بوجود می آید.

دیسک كلاچ در حین شروع حرکت و در زمان درگیری از ناحیه فنر خورشیدی و صفحه فشار دهنده مورد سایش قرار می گیرد. در واقع فنر خورشیدی از تماس با بلبرینگ كلاچ و صفحه فشار دهنده از تماس با لنت صفحه كلاچ سائیده می شوند.

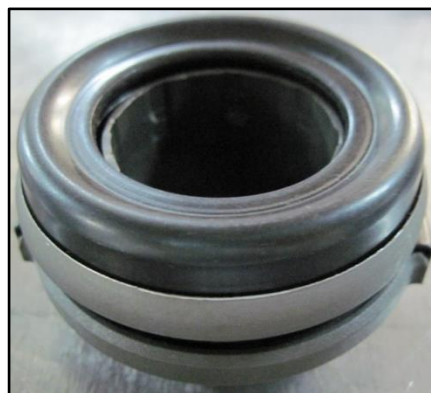
بلبرینگ كلاچ ها در دو نوع ساخته می شوند. در نوع اول كه مطابق شكل شماره (۵) نشان داده شده دارای يك بلبرینگ يك ردیفه استاندارد در داخل يك قاب قرار گرفته و كنس خارجی آن توسط قاب به دو شاخه كلاچ و كنس داخلی آن توسط يك قاب دیگر روی شاخكهاي فنر خورشیدی می نشیند.

شكل شماره (۵) بلبرینگ كلاچ يك ردیفه نوع اول

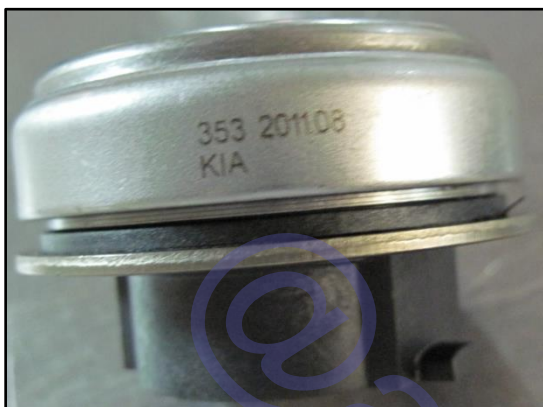
نوع دوم بلبرینگ که در شکل شماره (۶) نشان داده شده از نوع يك ردیفه و يکطرفه که مخصوص بلبرینگ كلاچ طراحی شده استفاده می شود. نوع اخير توانايی انتقال نیروهای محوری بیشتری را داشته و عمر طولانی تري دارند که در حال حاضر از اين نوع استفاده می شود.

شكل شماره (۶) بلبرینگ كلاچ يك ردیفه نوع دوم

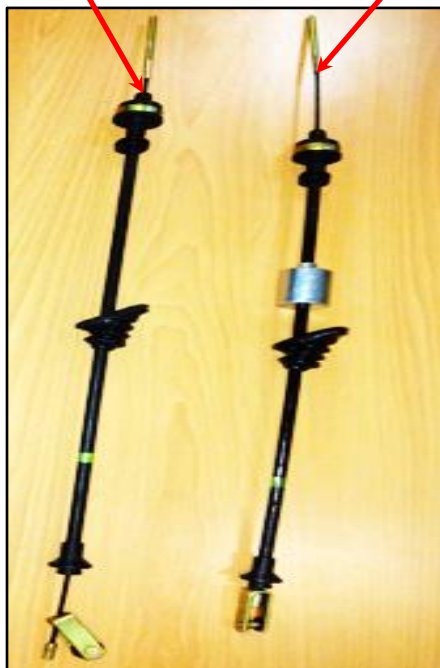
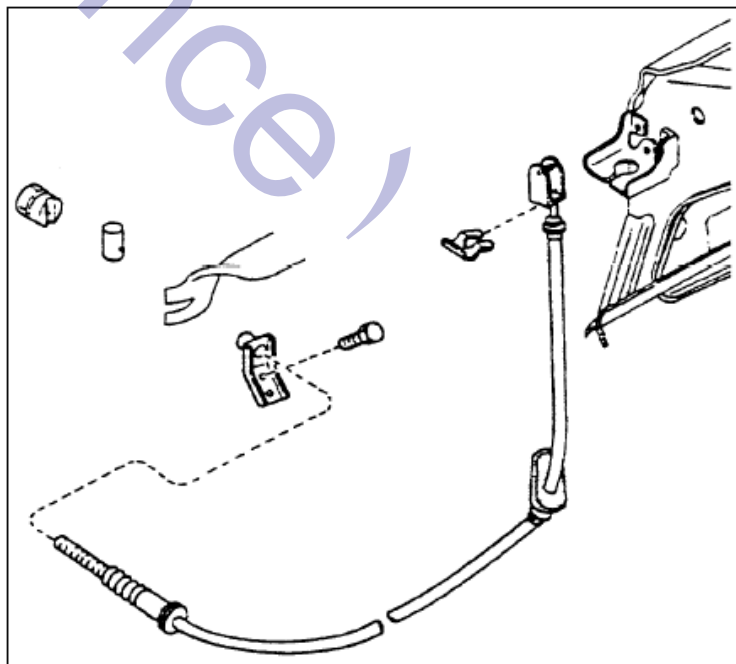
مجموعه سيم كلاچ كه در شكل شماره (۷) نشان داده شده است داراي عملکرد خاصي بوده و از جمله قطعات فوق حساس

سيم كلاچ معمولي

سيم كلاچ دمپر دار

شكل شماره (۷) مجموعه سيم كلاچ

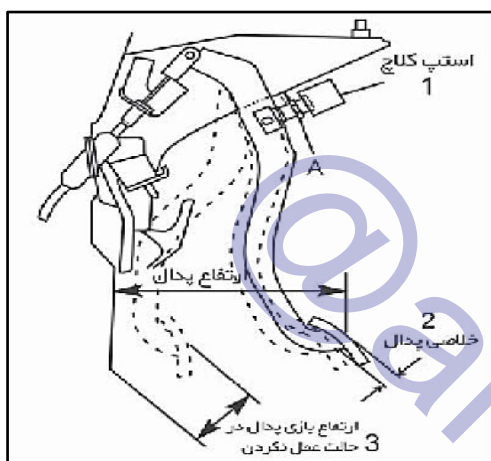
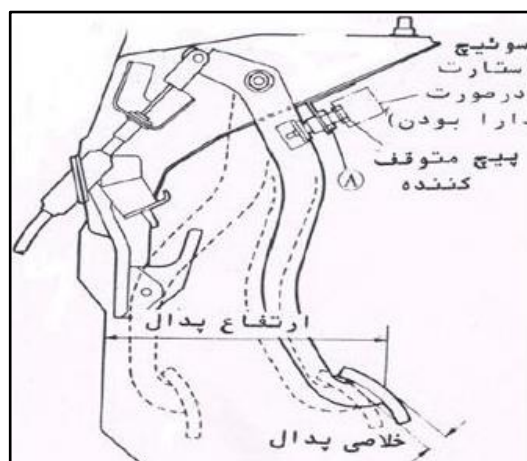
ابتدا بست كمربندي اتصال كابل كلاچ به پايه فيلتر سوخت را كنترل و در صورت موجود بودن بست (سيم كلاچ هاي معمولي)، نسبت به كشيدن آن تا چسبيدن كابل كلاچ به فيلتر اقدام گردد و سپس پدال كلاچ را به آرامي با دست فشار دهيد و ميزان خلاصي آن را مطابق شكل شماره (۸) كنترل نماييد دقت شود كه خلاصي پدال بايد در محدوده ۹ تا ۱۵ ميليمتر باشد.

شكل شماره (۸) ميزان خلاصي پدال كلاچ

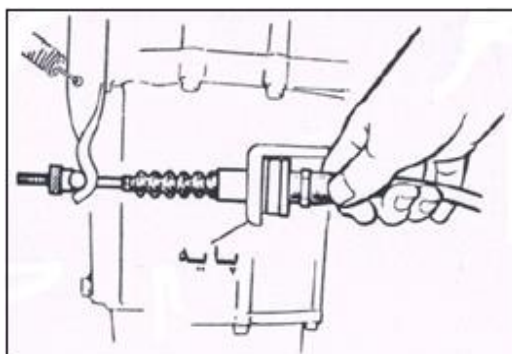
ب) سيم كلاچ را در تكيه گاه خود مطابق شكل شماره (۹) صاف كنيد.

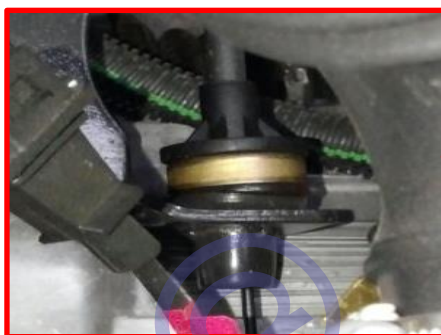
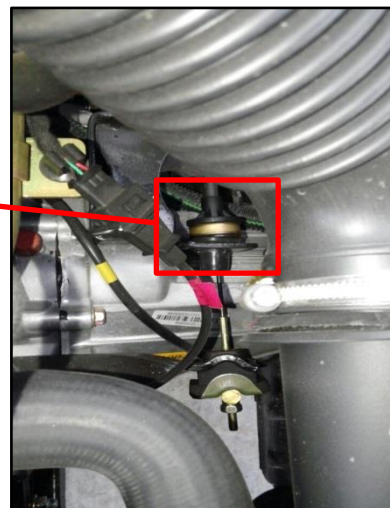
تذکر: منجمد سیم کلاچ دقیقاً در وسط براکت مطابق شکل شماره (۱۰) قرار گیرد به نحوی که در هنگام عملکرد

کلاچ گیری، دفرمگی یا تغییر حالت بیش از حد نداشته باشد.

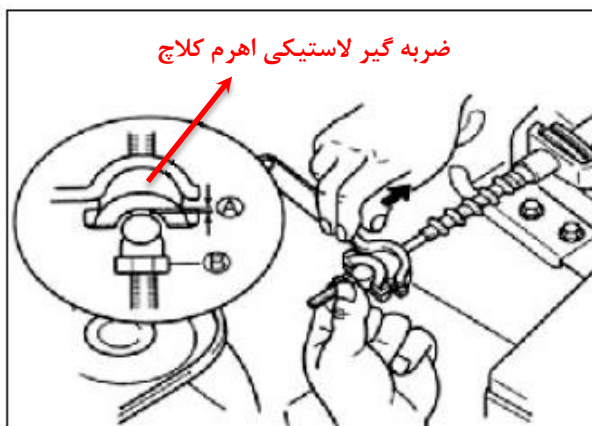
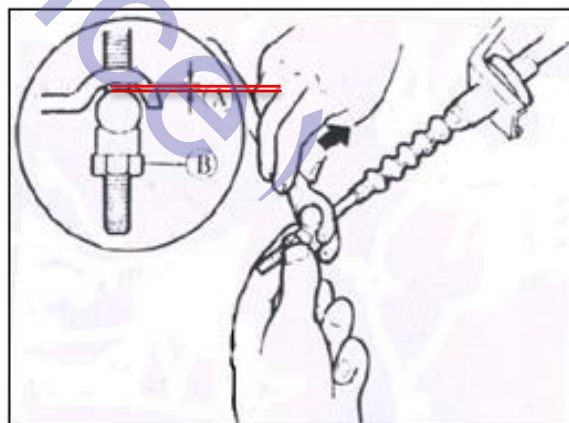
ج) اهرم دو شاخه کلاچ را فشار داده سپس میزان لقی مجاز که در قسمت A مطابق شکل شماره (۱۱) و (۱۲) نشان داده شده را کنترل نمایید که می بایست در محدوده ۰/۵ تا ۱/۵ میلیمتر باشد.

شکل شماره (۱۱) میزان لقی سیم کلاچ طرح قدیم      شکل شماره (۱۲) میزان لقی سیم کلاچ طرح جدید (دمپر دار)

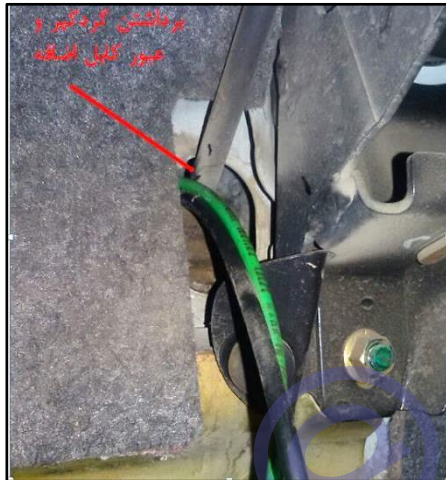
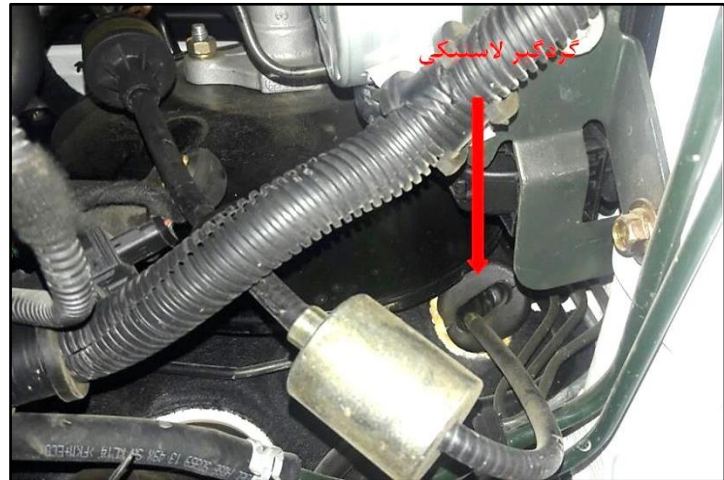
گردگير اتصال سيم كلاچ به بدنه دقيقا مطابق شكل شماره (۱۳) در محل خود قرار گيرد .

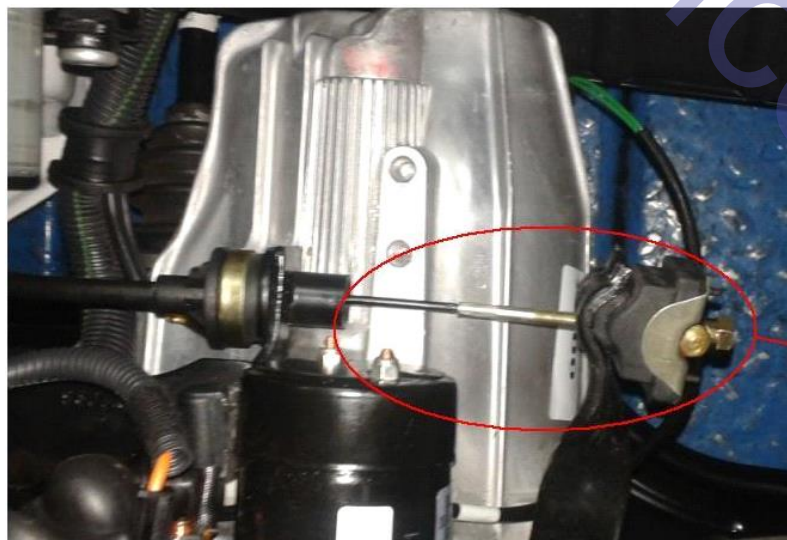
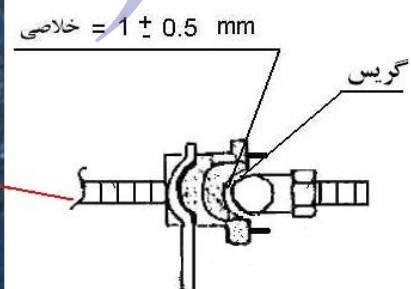
از اين رو بهتر است پس از بستن مهره و پين استپ ، پدال كلاچ را ۵ بار بفشاريد سپس فاصله بين دمپر لاستيكي و پين استپ را به اندازه  $1 \pm 0.5$  ميليمتر مطابق شكل شماره (۱۴) با دست تنظيم نماييد . اگر با سفت كردن مهره به ميزان يك دور و نيم ، خلاصي كاملا از بين برود ، رگلاژ كلاچ صحيح مي باشد .

شكل شماره (۱۴) نحوه تنظيم سيم كلاچ

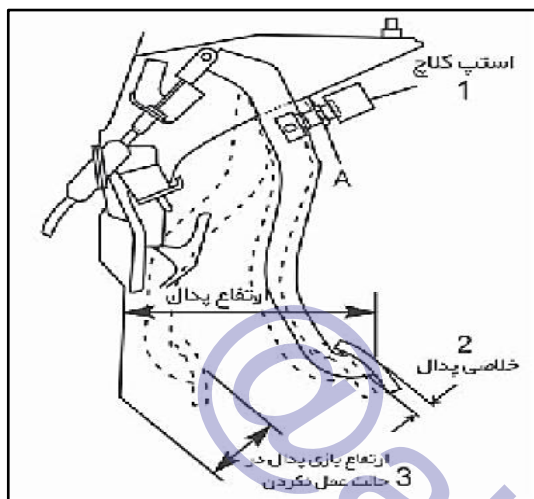
(د) بعد از تنظیم دقت کنید که هنگام آزاد شدن کلاچ ارتفاع رها شدن پدال (فاصله بین مرکز سطح پدال و کف اتومبیل) که در شکل شماره (۱۵) نشان داده شده برابر با ۸۵ میلیمتر باشد.

شکل شماره (۱۵) ارتفاع پدال کلاچ

فاصله مرکز سطح بالایی پدال کلاچ تا سینی جلو که در شکل شماره (۱۵) نشان داده شده را بعد از اندازه گیری باید در محدوده ۲۰۸/۵ تا ۲۱۳/۵ میلیمتر باشد.

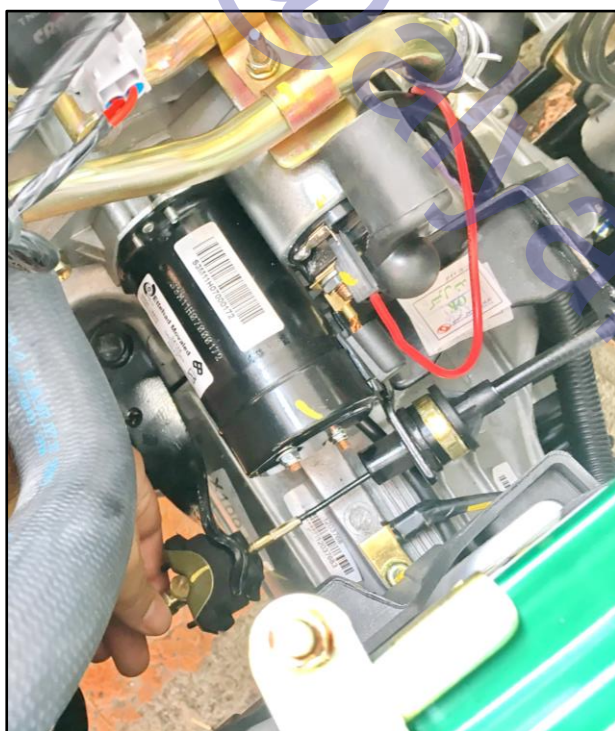
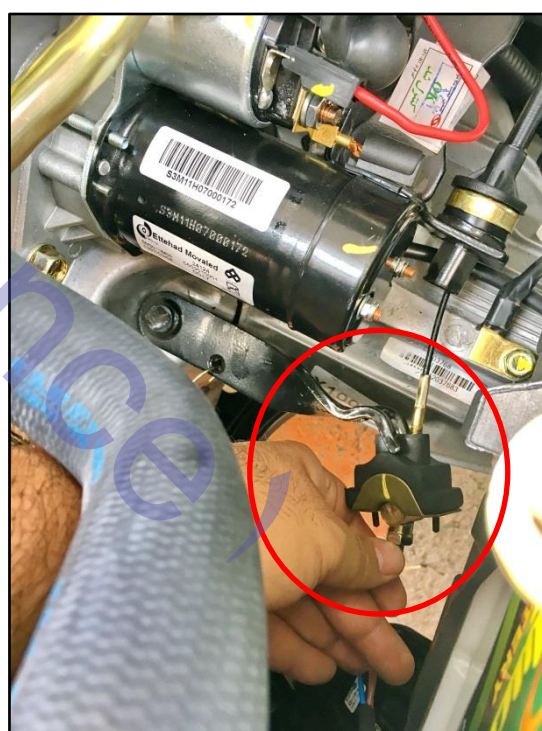
- از صحت عملکرد سيم كلاچ اطمينان حاصل نماييد .
- با جدا كردن دمپر سيم كلاچ از گيربكس و آزاد كردن مهره رگلاژ سيم كلاچ مطابق شكل شماره (۱۶) نسبت به عملکرد اهرم دو شاخه كلاچ گيربكس و بوش هاي اهرم دو شاخه كلاچ اطمينان حاصل نماييد .

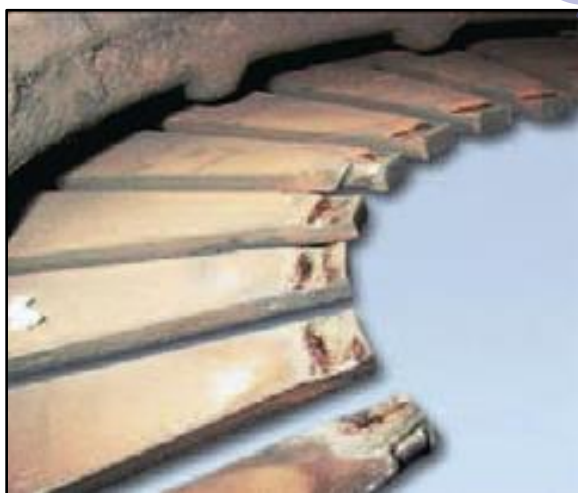
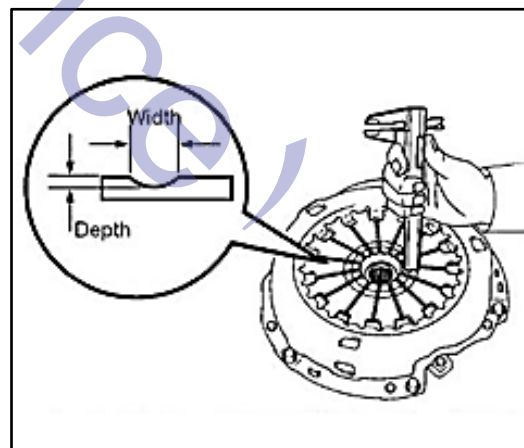
➤ فنرهای خورشیدی دیسک مطابق شکل شماره (۱۷) را از نظر ضخامت و یکنواخت بودن اثر بلبرینگ کلاچ را با کولیس کنترل نمایید.

شکل شماره (۱۷) کنترل فنرهای خورشیدی

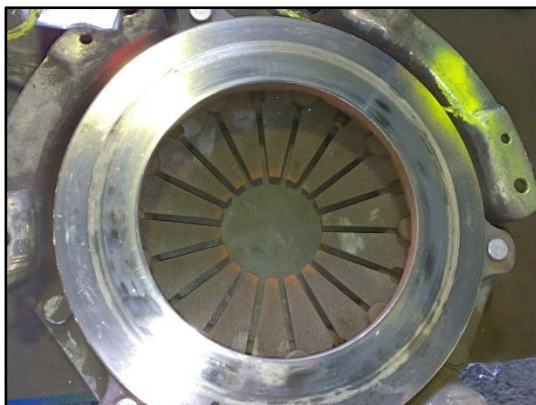
شكل شماره (۱۸) خط افتادگي

➤ صفحه فشار دهنده ( صفحه چدنی ) دیسک را از لحاظ خط افتادگی ، آینه شدگی ( براق شدن ) ، سوختگی یا تغییر رنگ مقطعی و ایجاد فاصله بین فنرهای تسمه ای مطابق شکل های شماره (۱۸) تا (۲۱) بررسی نمایید.

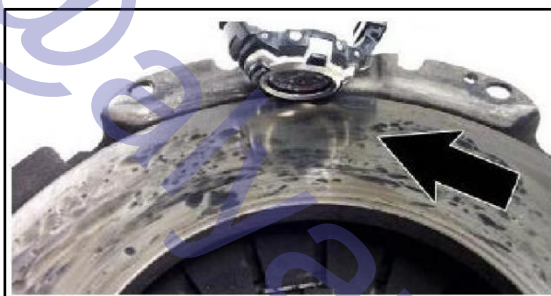
شكل شماره (۱۹) آينه شدگي ( براق شدگي )

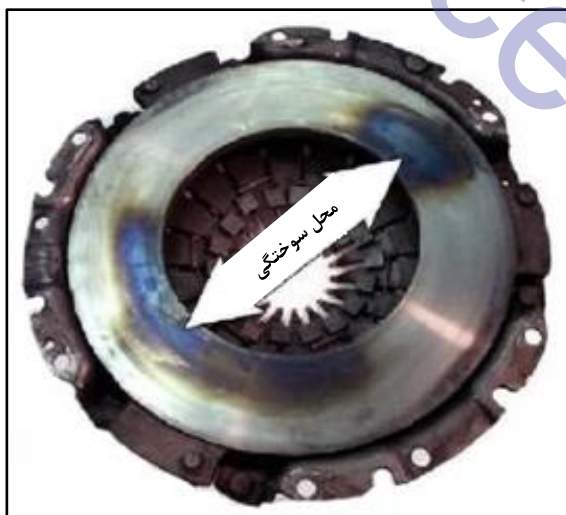
شكل شماره (۲۰) سوختگي يا تغيير رنگ مقطعي

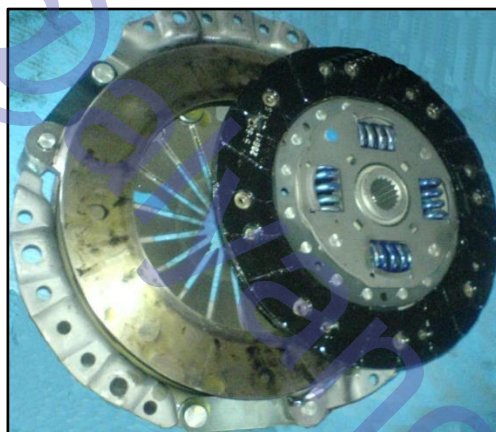
➤ وجود روغن روی سطح دیسک و صفحه کلاچ که ناشی از معیوب بودن کاسه نمد انتهایی میل لنگ یا کاسه نمد شفت ورودی گیربکس می باشد را مطابق شکل شماره (۲۲) کنترل نمایید.

شکل شماره (۲۲) وجود روغن روی سطح دیسک و صفحه کلاچ

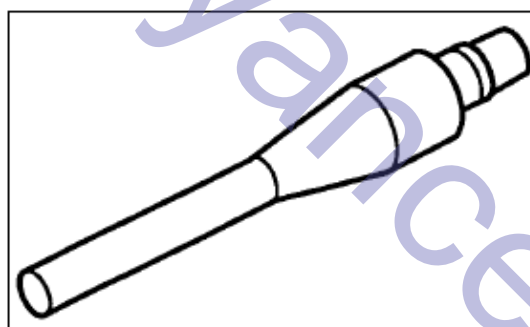
- ساعت اندازه گير
- فلايويل استاندارد
- دیسک كلاچ
- صفحه كلاچ
- صفحه صافی
- فيلر
- تركمتر
- ابزار مخصوص تنظيم دیسک با صفحه كلاچ مطابق شكل (۲۳) جهت هم مركز نمودن آنها

شكل شماره (۲۳) ابزار مخصوص

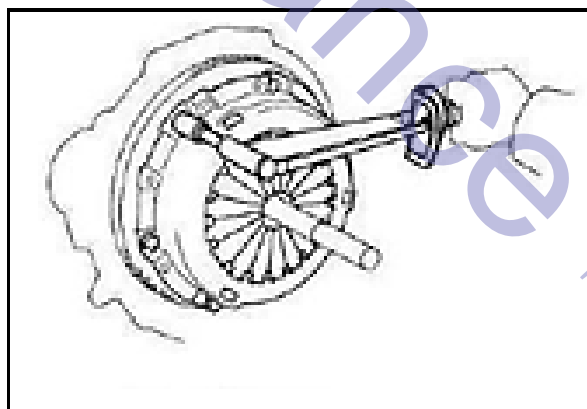
- سطح تماس دیسک با صفحه کلاچ و فلایویل را از هرگونه براده و مواد خارجی تمیز نمایید.
- صفحه و دیسک را روی فلایویل قرار دهید و با ابزار مخصوص، آنها را مطابق شکل شماره (۲۴) هم مرکز نمایید.
- پیچهای دیسک را ابتدا در جهت مثلث و ستاره ای بصورت نیمه بسته و سپس به همان روش با گشتاور مناسب سفت نمایید.

شکل شماره (۲۴) استفاده از ابزار مخصوص

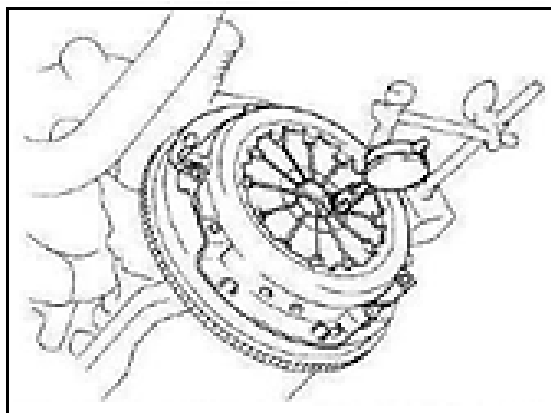
- پایه ساعت اندازه گیر را مطابق شکل شماره (۲۵) روی بلوک سیلندر قرار دهید سپس آن را ثابت نمایید.
- ساعت اندازه گیر را مطابق شکل شماره (۲۵) روی شاخک های دیسک قرار دهید سپس با کف دست مجموعه را به سمت موتور فشار داده و اقدام به تنظیم پراب ساعت اندازه گیری جهت سنجش سر شاخک ها نموده و در نهایت شروع به چرخاندن دیسک نمایید.

شكل شماره (۲۵) نحوه قرار دادن ساعت اندازه گير

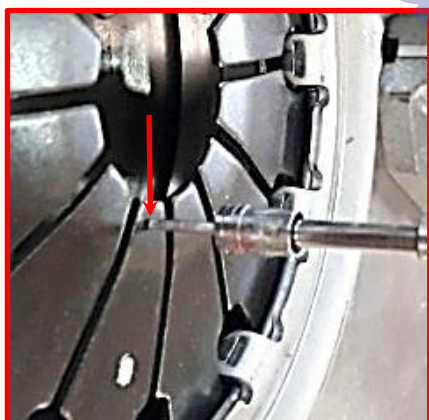
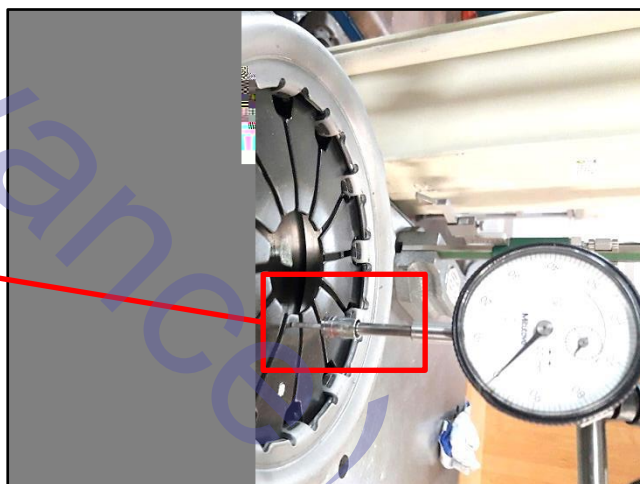
نكته: دقت نماييد نوک پراب ساعت اندازه گيري مطابق شكل زير سر شافت هاي ديسك قرار گيرد.

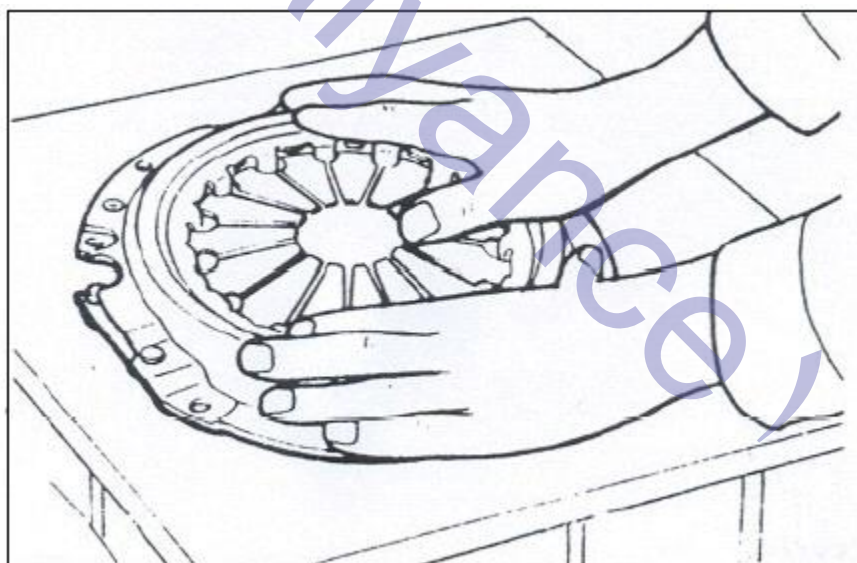
قرار داده و ميزان تابيدگي آن را با فشردن محلهايي كه ديסק روي فلايويل نصب مي گردد توسط دست مطابق

شكل شماره (۲۶) ميزان حركت نقطه مقابل را مورد بررسي قرار دهيد.

شكل شماره (۲۶) روش تست تابيدگي ديסק كلاچ

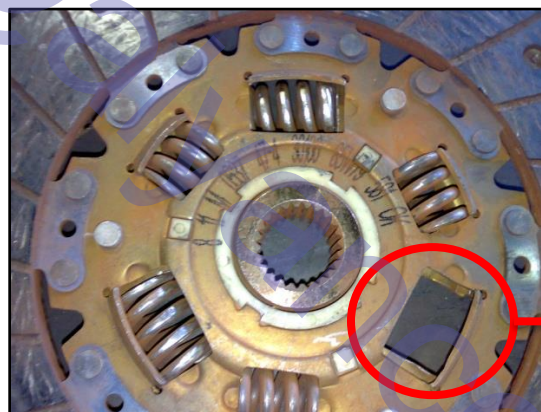
- کنترل بیرون زدگی فنرهای پیچشی مطابق شکل شماره (۲۷)

بیرون زدگی فنر  
پیچشی

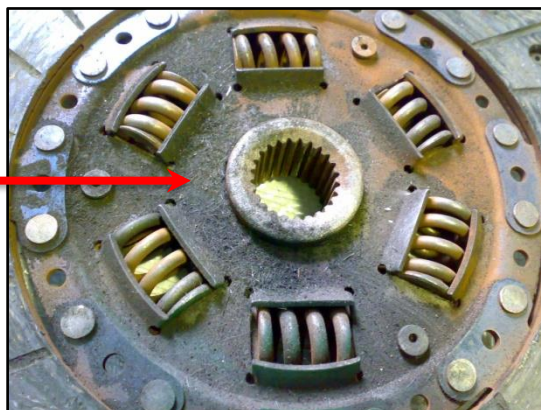
- کنترل شکستگی و ترک یا پودر شدن لنت کلاچ مطابق شکل شماره (۲۸)

پودر شدن لنت  
کلاچ

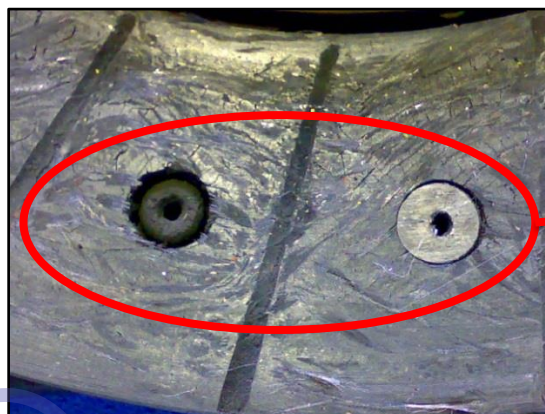
- كنترل سايش غير يكنواخت لنت كلاچ مطابق شكل شماره (۲۹)

سايش غير يكنواخت  
لنت كلاچ

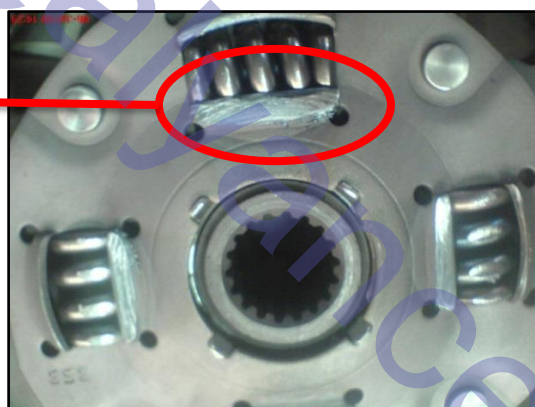
- كنترل وجود ساييدگي و ضربه به قسمتهاي مختلف مطابق شكل شماره (۳۰)

ساييدگي و ضربه

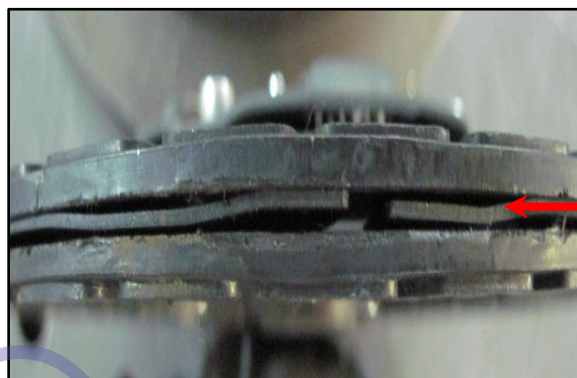
- كنترل صفحه بالشتك پيچشي مطابق شكل شماره (۳۲)

صفحه بالشتكي  
پيچشي

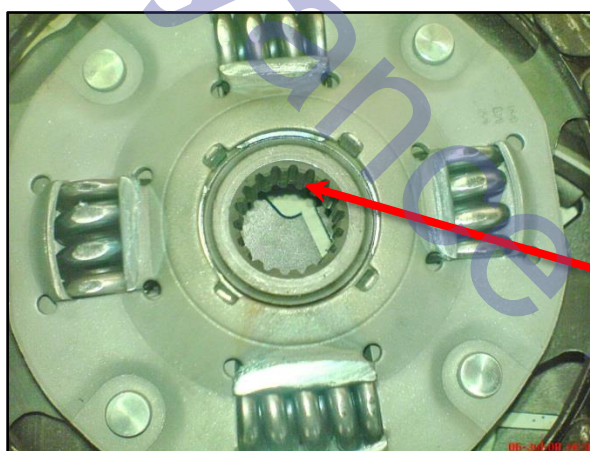
- كنترل ميزان خوردگي دندانه هاي توپي هزار خاري صفحه كلاچ ( تيز شدن يا لهيدگي هزار خاري ) مطابق شكل

شماره (۳۳) با نمونه سالم

خوردگي دندانه هاي  
توپي هزار خاري

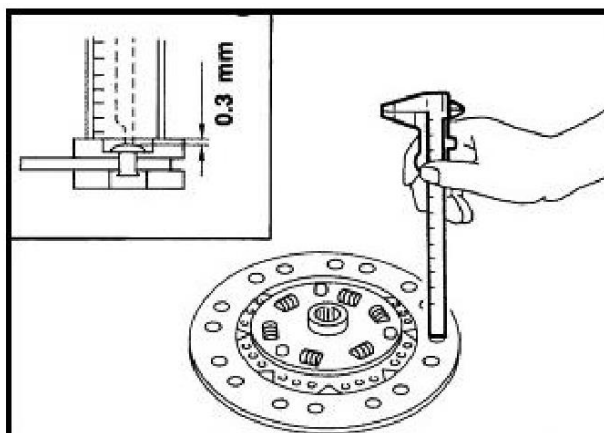
شكل شماره (۳۴) روش تست ساييدگي لنت صفحه كلاچ

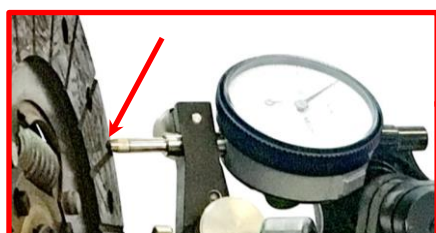
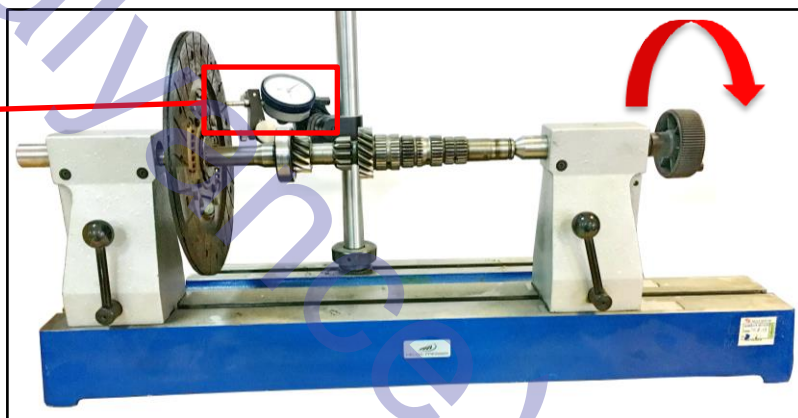
➤ سطح صفحه كلاچ را از تميز نموده سپس آن را مطابق شكل شماره (۳۵) به ابزار اندازه گيري ميزان تابيدگي اجزاء دوار ( RUN OUT ) متصل كرده بعد از آن ساعت اندازه گير را روي ابزار RUN OUT ثابت كنيد و نوک پراب ساعت را به سطح صفحه كلاچ تماس داده و با چرخاندن صفحه كلاچ ميزان تابيدگي آن را كنترل نماييد .

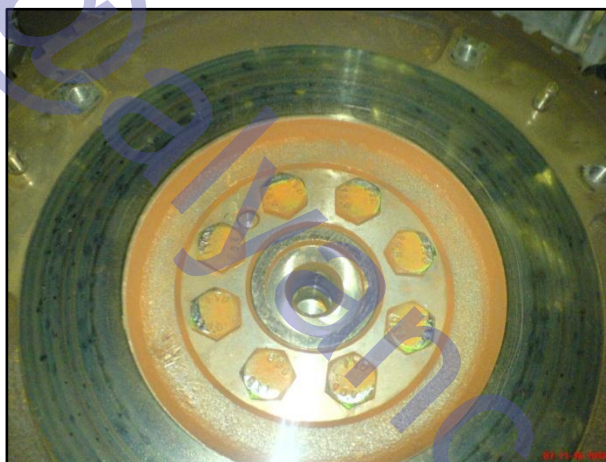
شکل شماره (۳۶) سوختگی سطح فلاپویل

➤ سطح فلاپویل را از لحاظ سوختگی ، آینه شدگی ( براق شدگی ) ، خوردگی ، پله شدگی ، آثار کبودی یا سایش غیر یکنواخت مطابق شکل های شماره ( ۳۶ تا ۳۹ ) کنترل نماید.

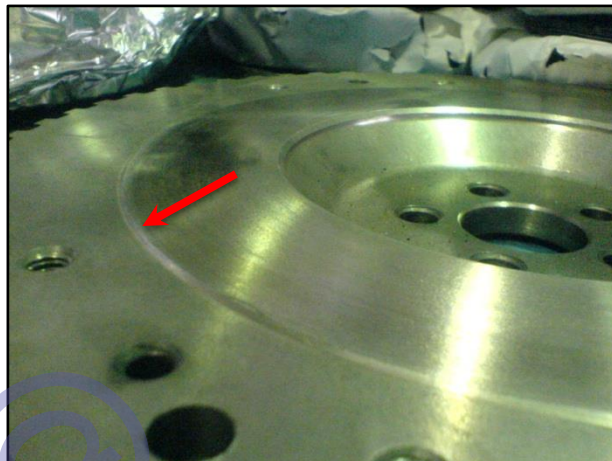
شكل شماره (۳۸) خوردگي و پله شدگي سطح فلايويل

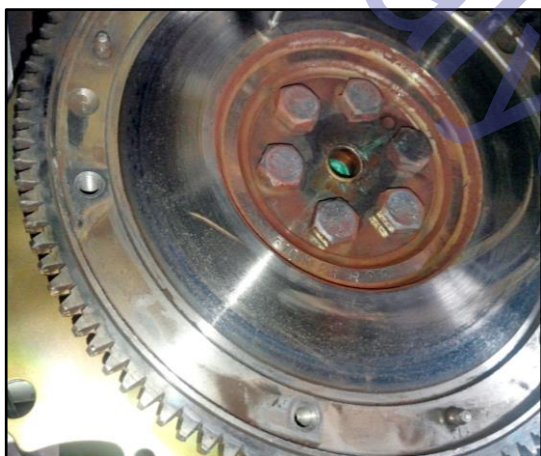
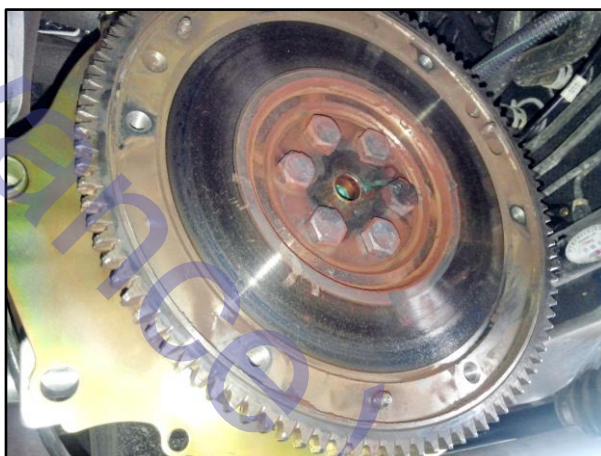
شكل شماره (۳۹) آثار كبودي يا سايش غير يكنواخت
