جزوه آموزشی

وانت تندر ۹۰

کلید مدرک : ۱۴۹۵۲

زمستان ۱۳۹۲

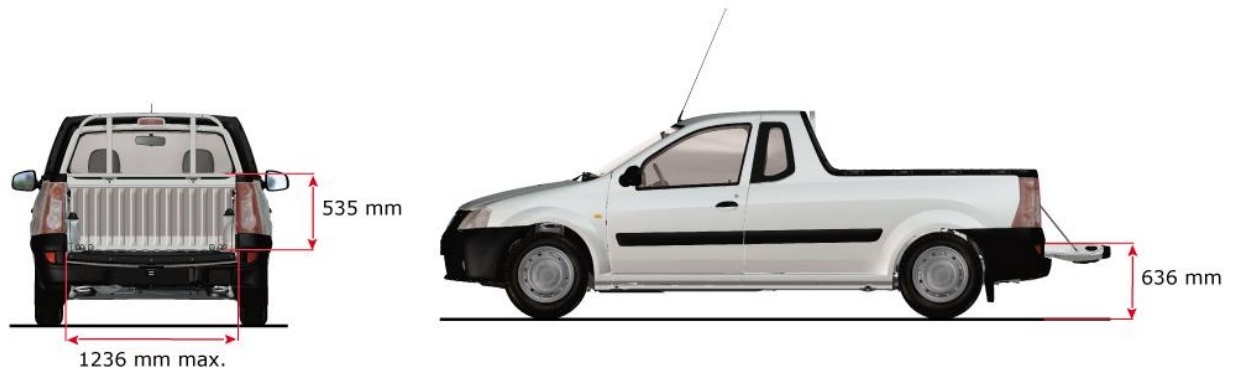
ویژگی بارز وانت U90 کاربردی بودن آن است. این خودرو دارای یک اتاق بار با ظرفیت 800 کیلوگرم و طول 1.80 متر می باشد.

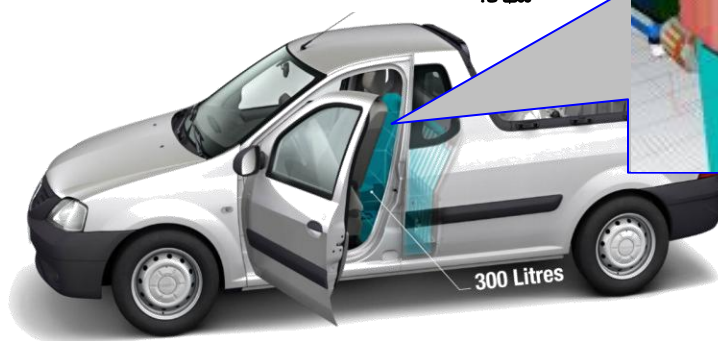
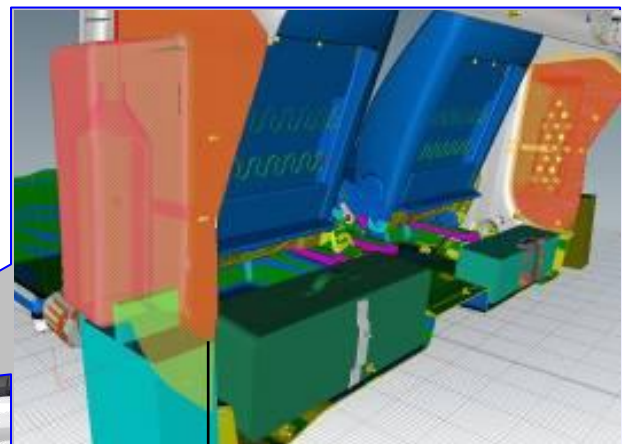
وانت U90، بسته به مدل و سطح تجهیزات، می تواند در پشت صندلی ها به محفظه هایی جهت حمل مایعات با ظرفیت تقریبی 300 لیتر مجهز شود.

این محل نگهداری مطمئن، مکمل اتاق حمل بار عقب خودرو است و از طریق خواباندن پشته‌های صندلی راننده و سرنشین به راحتی قابل دسترسی است.

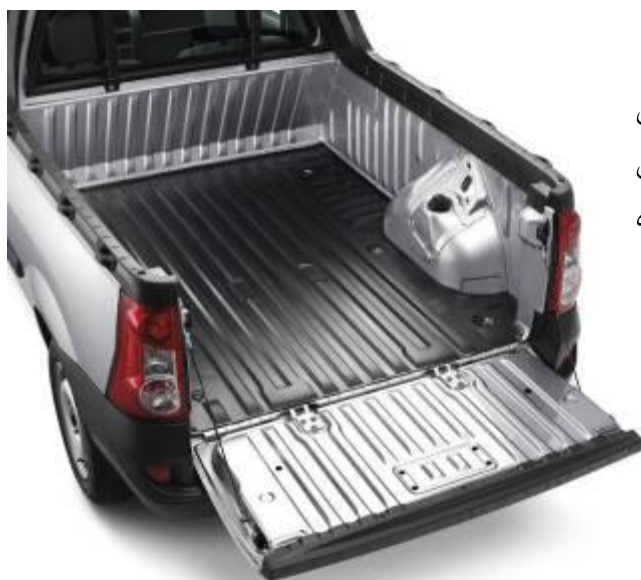
ایمنی و استحکام اتاق حمل بار، به وسیله درب بارگیری در قسمت عقب، که هنگام باز بودن امکان تحمل باری تا وزن 300 کیلوگرم را دارا می‌باشد، تضمین شده است.

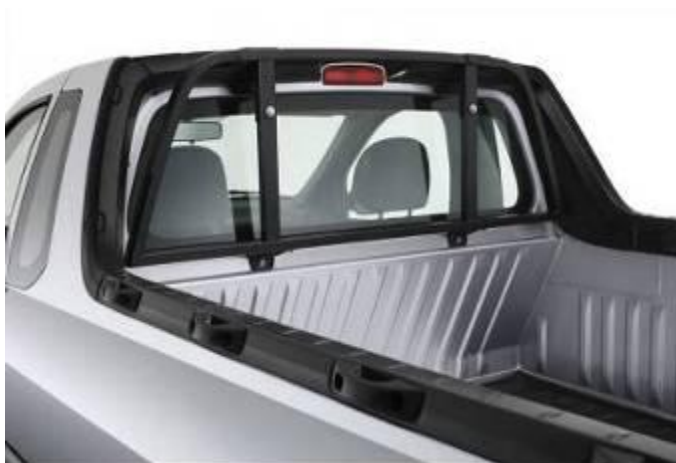
شیشه عقب به صورت استاندارد به همراه یک شبکه نصب می‌شود تا از ورود بار به داخل محفظه سرنشین جلوگیری شود.

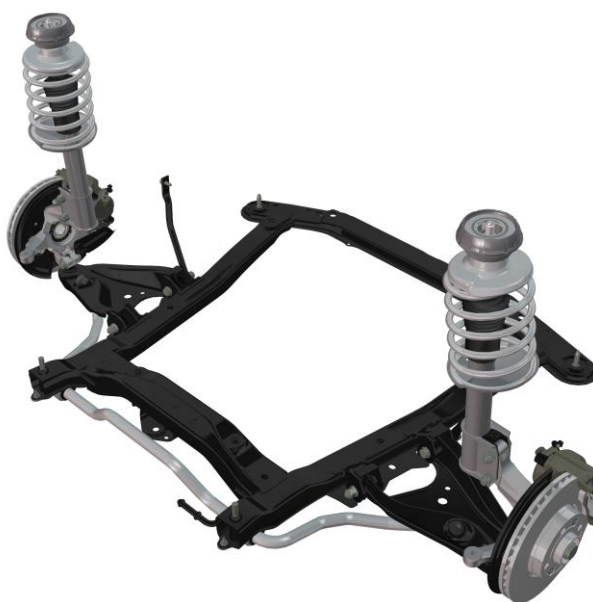
لوگان دارای اکسل جلوی مک فرسون با بازویی جناقی است.

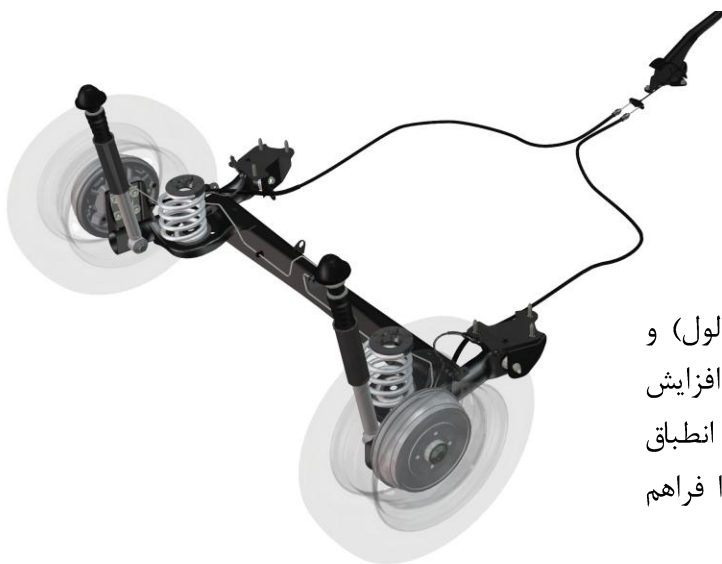
اکسل عقب تقویت شده، همانند سایر خودروهای این پلت فرم، از یک تیر پیچشی با مقطع H، با تغییر شکل برنامه ریزی شده، تشکیل گردیده است.

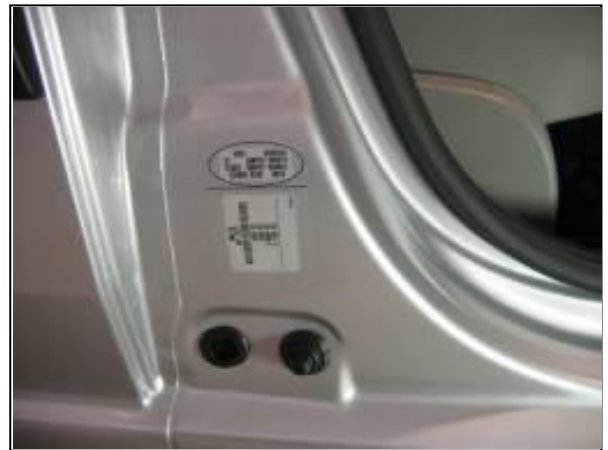
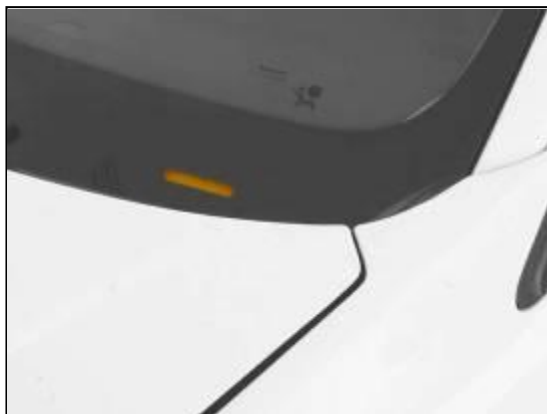
برچسب شناسایی خودرو (برحسب کشور مربوطه) بر روی ستون درب سمت راست یا چپ نصب شده است

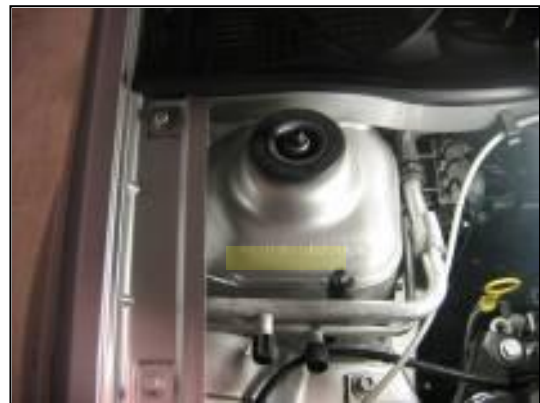
مشخصات بدنه بر روی سر شاسی جلو حک شده است. ممکن است برای وانت‌های تولید ایران در قست دیگری از بدنه در جلو سمت موتور حک شود

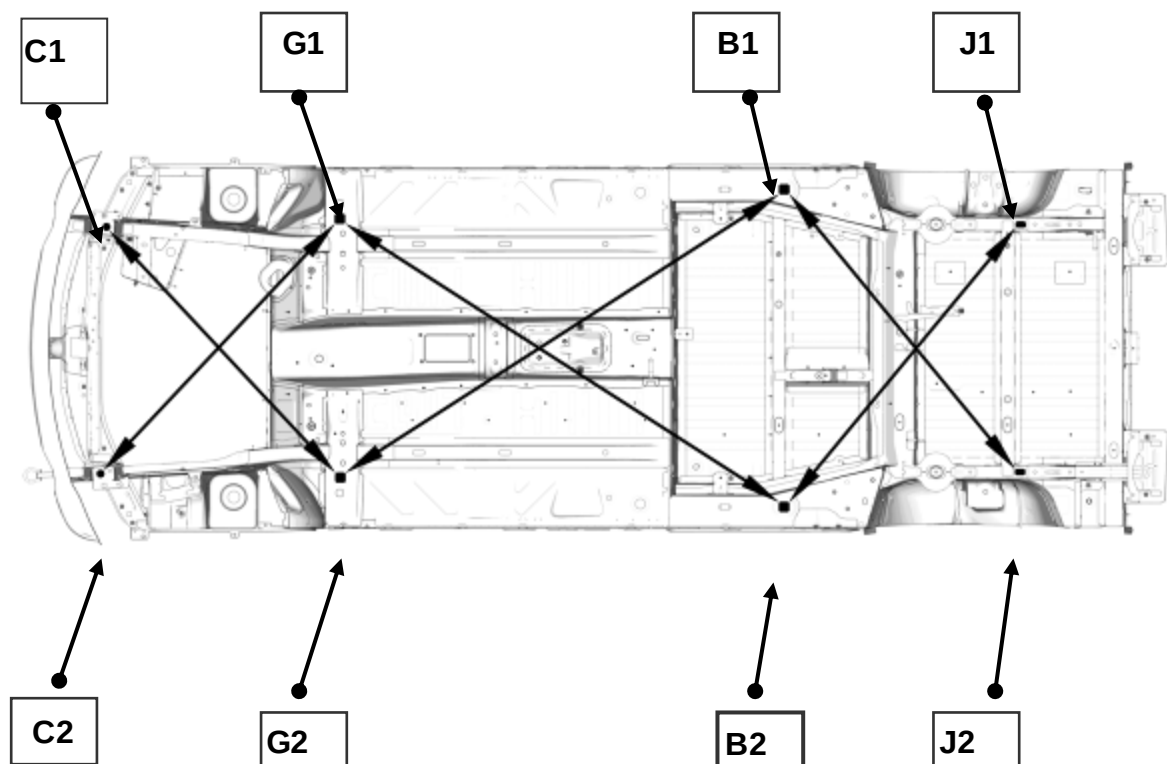
کنترل قسمت زیر خودروی وانت U90 مشابه لوگان ون و استیشن است.

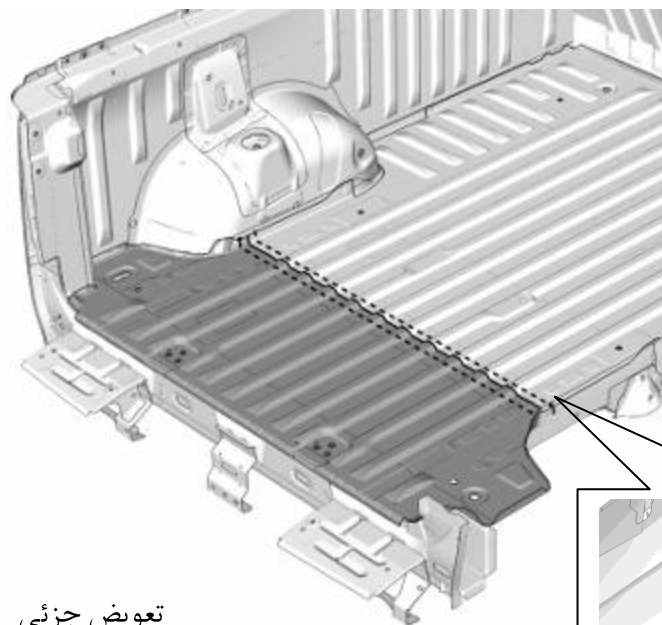
تعویض کامل

کفی عقب وانت U90 باید مطابق توصیه‌های مندرج در دفترچه MR تعویض شود.

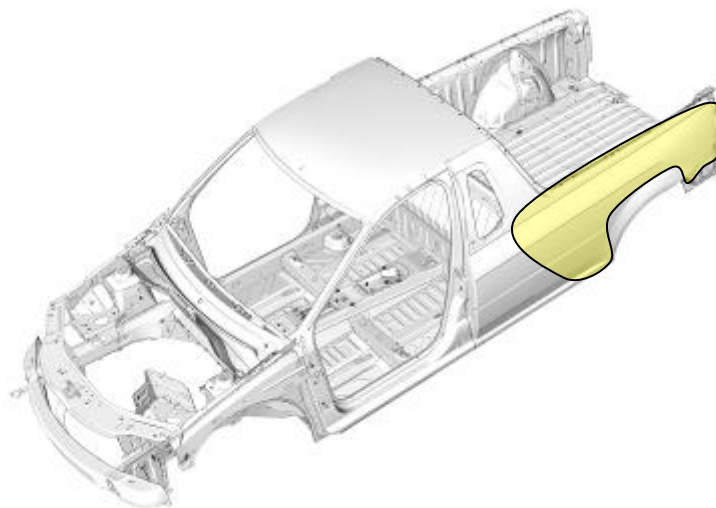
امکان دسترسی به قسمت عقب پوسته گلگیر عقب جهت صافکاری وجود ندارد.

این قسمت باید با استفاده از تجهیزات مخصوص از بیرون صافکاری شود.

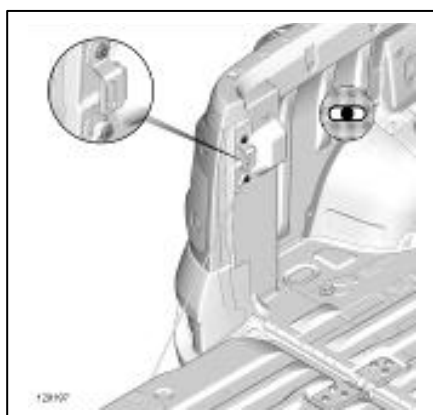
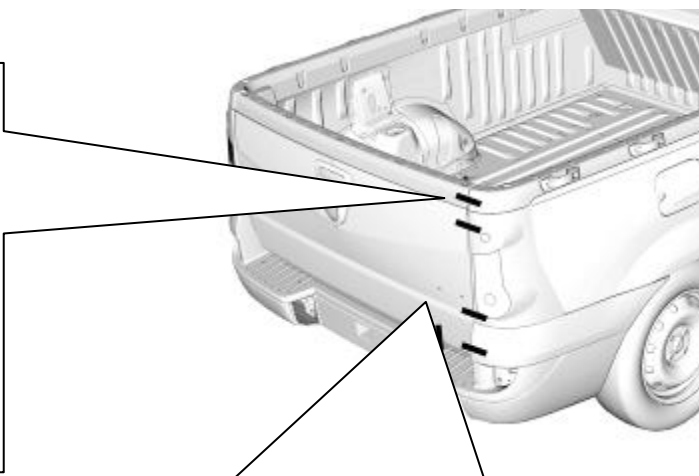
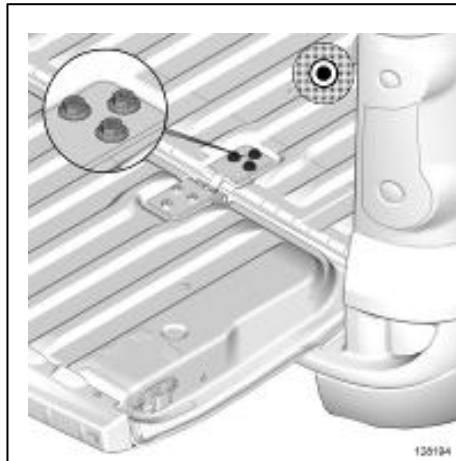
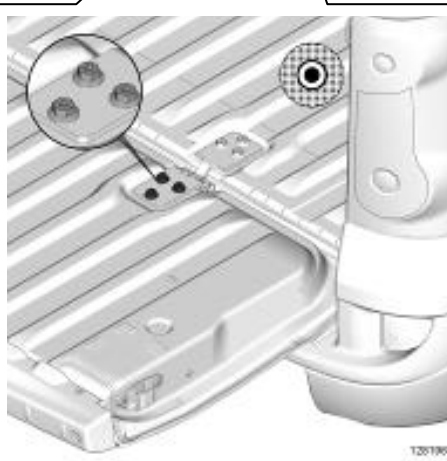
تنظیم خلاصی (لقی) و تراز کردن درب از طریق اجزاء زیر انجام می شود:

- چفت ها،
- لولاها.

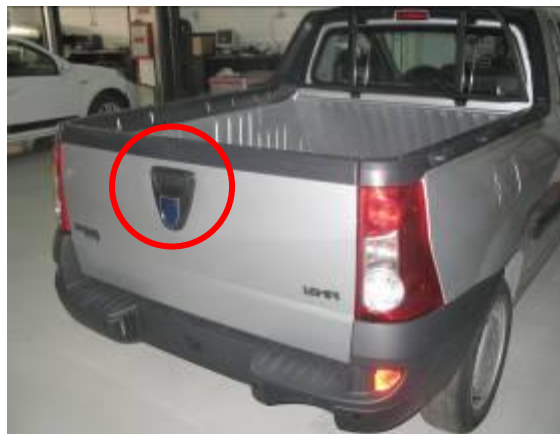
یک دستگیره برای باز کردن

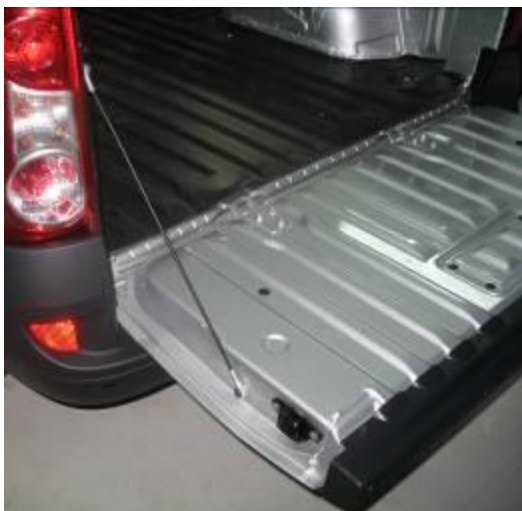
دو تسمه نگهدارنده

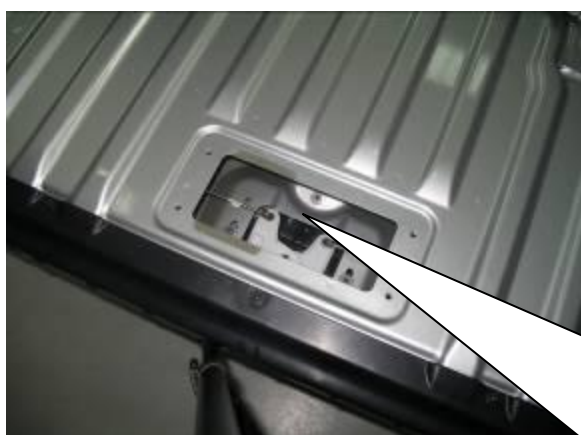
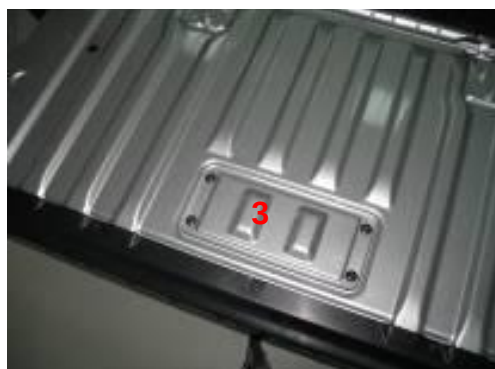
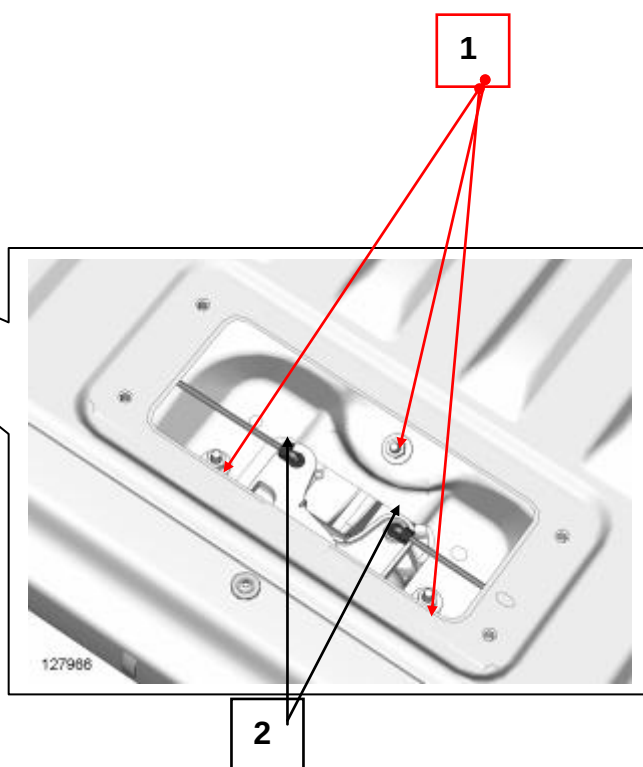
تجهیزات نصب دستگیره (1) یا اتصالات قفل (2) از طریق باز کردن درپوش (3) قابل دسترسی هستند.

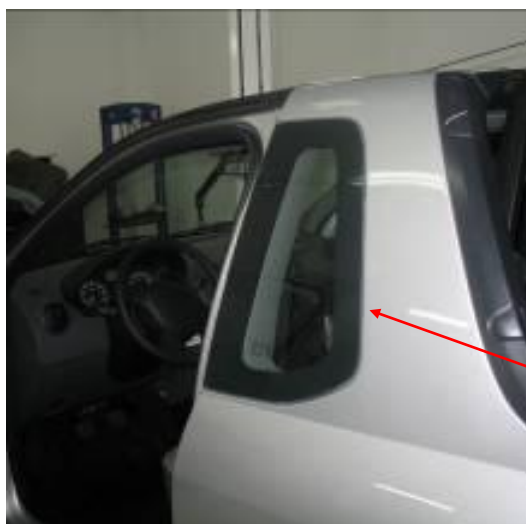
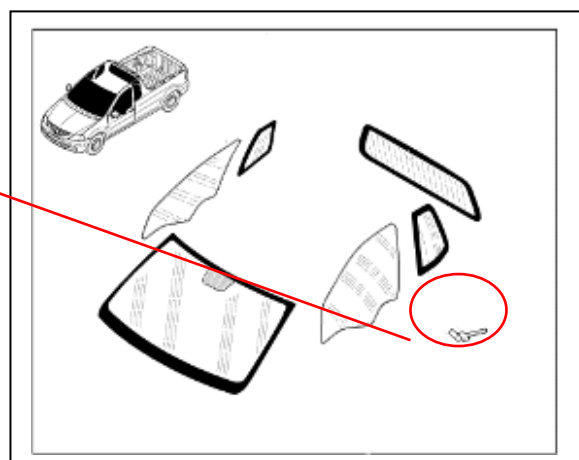
شیشه‌های جانبی عقب وانت U90 محدب هستند.

در صورت باز کردن شیشه جانبی عقب، واشرهای تنظیم باید همیشه تعویض شوند.

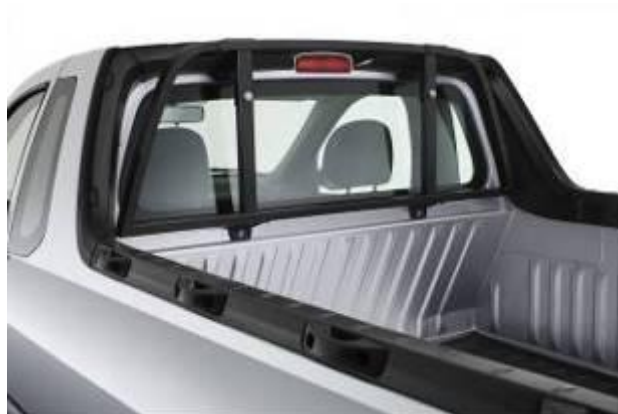
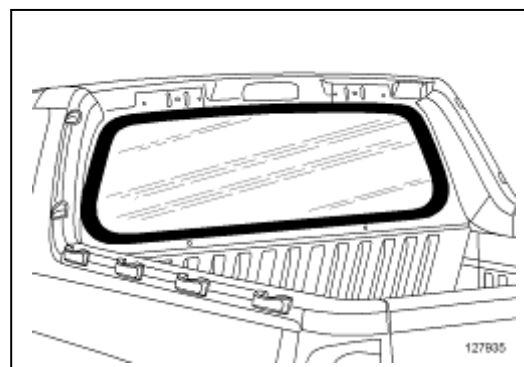
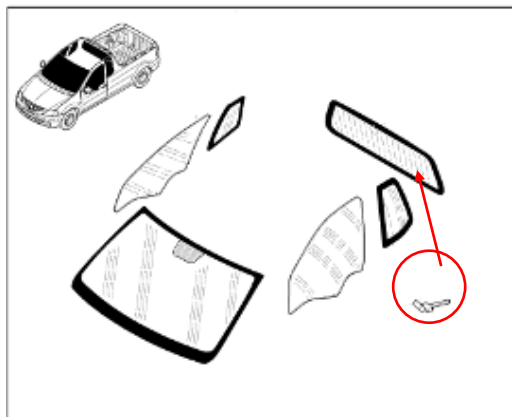
شیشه عقب وانت U90 محدب است.

در صورت باز کردن شیشه جانبی عقب، واشرهای تنظیم باید همیشه تعویض شوند.

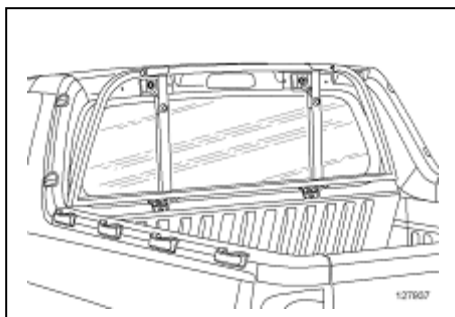
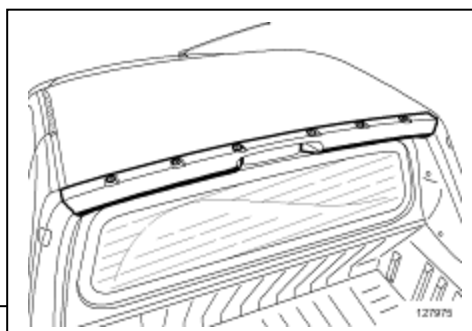
برای تعویض شیشه، ابتدا قطعات زیر باید باز شوند:

- شبکه محافظ،
- قاب (زهوار) محفظه سرنشین،
- نگهدارنده‌های شبکه محافظ،
- پوشش‌های داخلی پانل عقب و شیشه جانبی عقب.

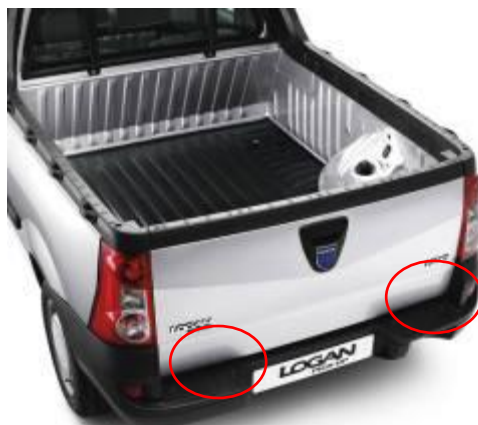
وانت U90 دارای یک سپر عقب ویژه است - رکاب‌ها به صورت یکپارچه روی آن تعبیه شده‌اند.

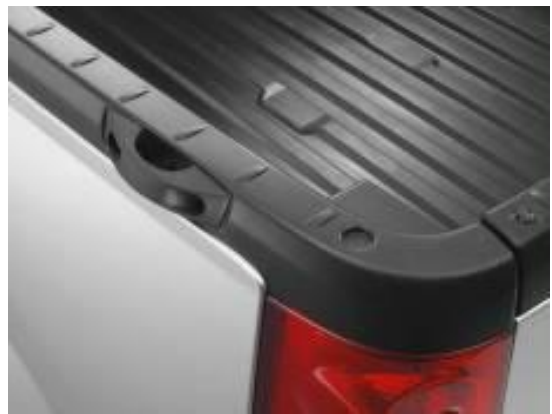
برروی قسمت‌های جانبی بدنه وانت U90 قاب‌هایی نصب شده است.

قاب‌ها در هنگام عملیات بارگیری به شکلی مؤثر از بدنه خودرو محافظت می‌کنند و قدرت تحمل باری به وزن 100 کیلوگرم را دارا می‌باشند.

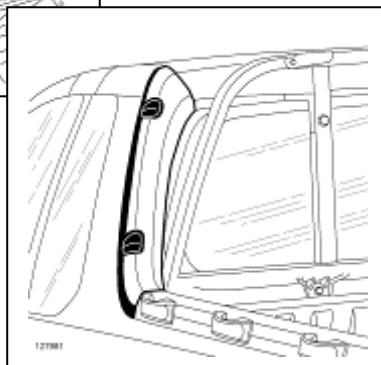
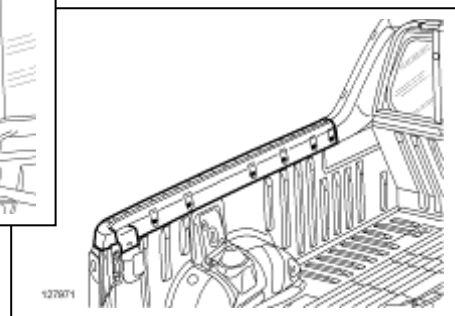
برای باز کردن این قاب‌ها (زهوارها) لازم است ترتیب عملیات شرح داده شده در دفترچه‌های راهنمای تعمیرات رعایت شود:

- قاب محافظه سرنشین،
- قاب ستون محافظه سرنشین،
- قاب پوسته گلگیر.

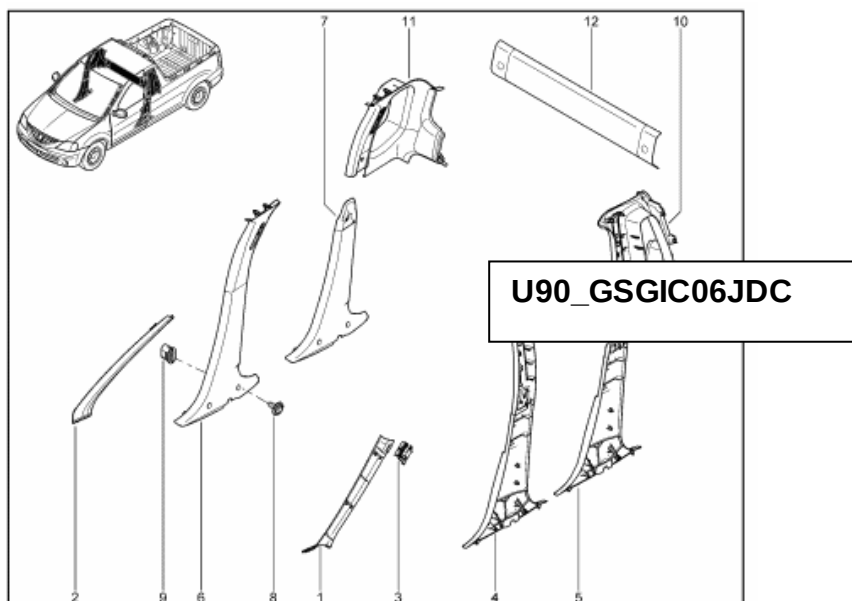
پوشش پانل عقب (12) به وسیله پیچ و بست نصب می شود.

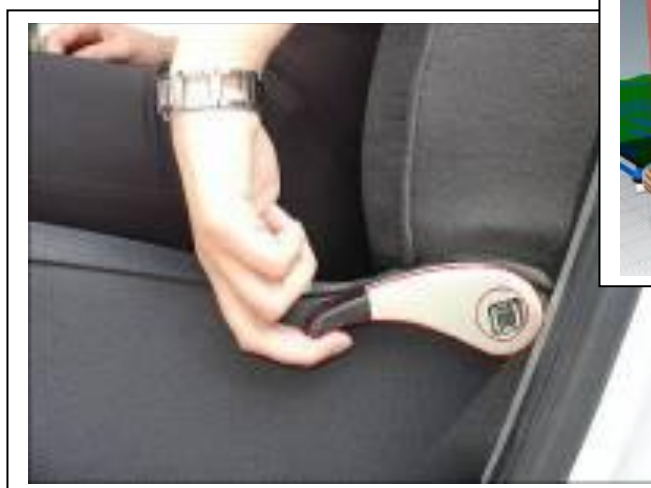
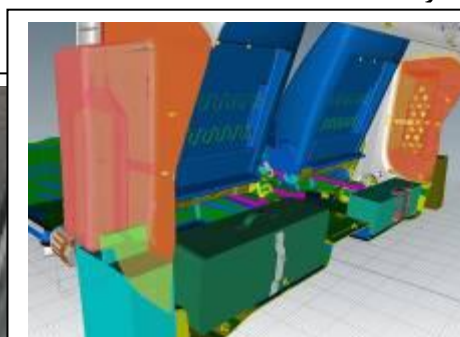
برحسب سطح تجهیزات، دو نوع صندلی مختلف ممکن است بر روی وانت U90 نصب شده باشد.

برای صندلی راننده، از همان صندلی لوگان داجیا استفاده شده است. صندلی سرنشین، دارای "پشتی تاشو" است تا امکان دسترسی به محفظه بار فراهم شود.

هر دو پشتی صندلی تاشو هستند.
