شماره: ۱۳۹۲-۳۴

نوع خودرو: سمند مالتی پلکس

عنوان: دستورالعمل رفع ایراد نفوذ آب به داخل CCN

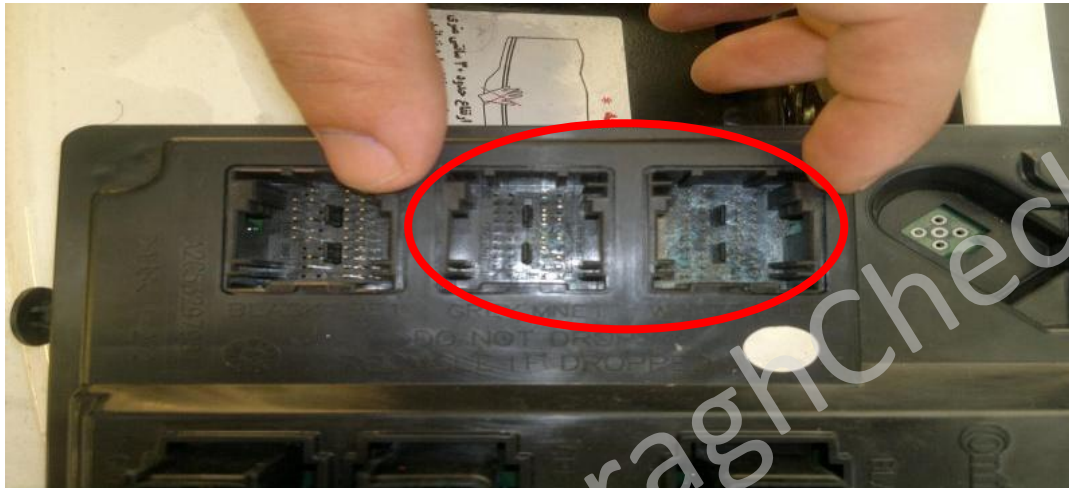
۱. ابتدا از نفوذ آب به قطعه CCN اطمینان حاصل نمایید. اثرات نفوذ آب و ایجاد سولفاتنه مطابق تصویر زیر

می باشد:

به اطلاع کلیه نمایندگی های مجاز می رساند، در صورت مراجعه مشتری با ایرادات روشن ماندن دائم چراغهای جلو و کارکرد خود به خود برف پاک کن و ممتد شدن صدای آژیر، احتمال نفوذ آب به قطعه CCN وجود دارد. لذا لازم است مطابق رویه زیر اقدام نمایید.

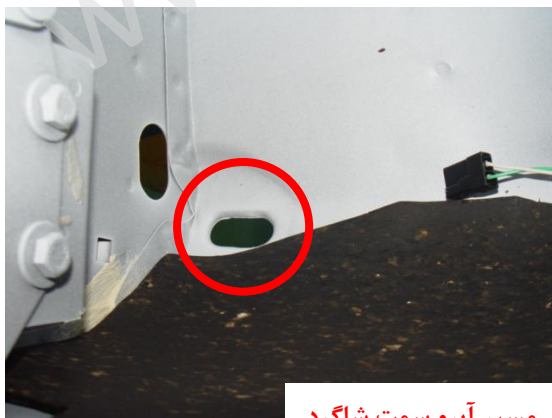
مسیر آبرو سمت شاگرد

۲-۱- مسیرهای آبرو جلو (سمت راننده و سمت شاگرد) کنترل گردد که عاری از ذرات خارجی بوده و مسدود نباشد.

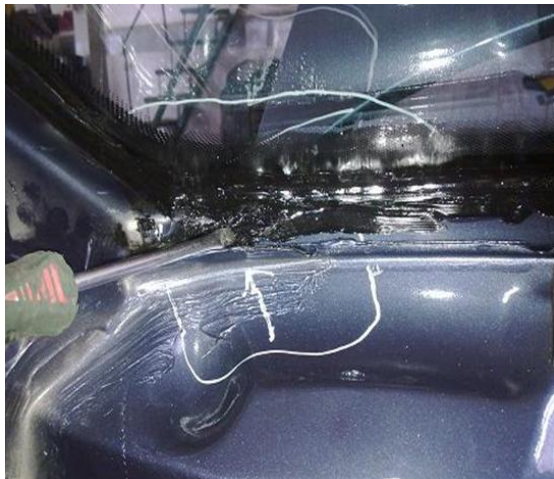
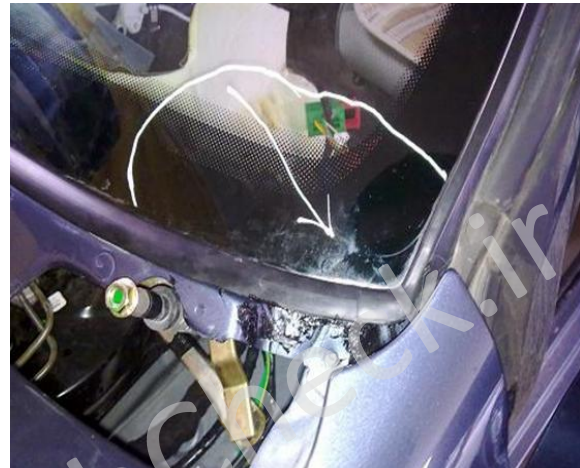
۲-۲ - در صورتیکه نفوذ آب از شیشه جلو مطابق تصویر ذیل باشد نسبت به آببندی شیشه جلو اقدام گردد.

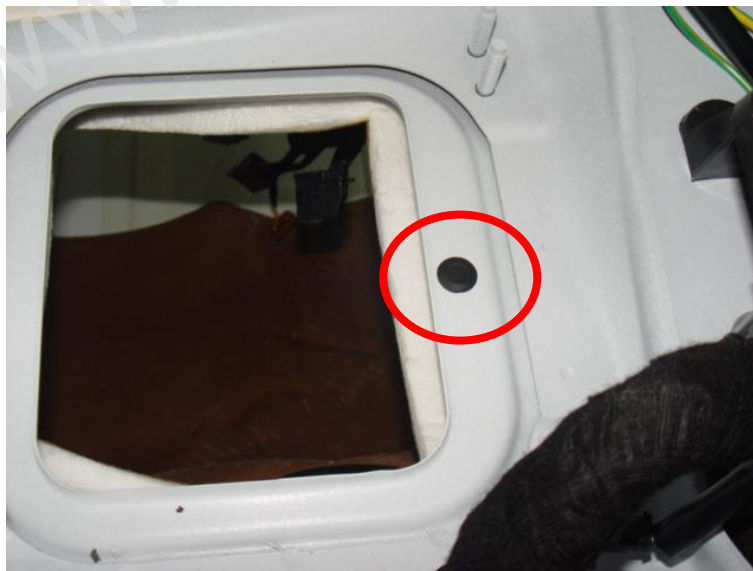
۲-۲ - در صورتیکه نفوذ آب از محل بوستر ترمز (دور آن) باشد لازم است نسبت به دمونتاژ بوستر اقدام نموده و با استفاده از چسب سیلیکون (آکواریوم) یا موم نسبت به آببندی محل قرار گیری بوستر اقدام شود. دقت گردد در زمان آببندی زیر بوستر در پوش کورکن نشان داده شود در تصویر زیر در محل خود نصب شده باشد.

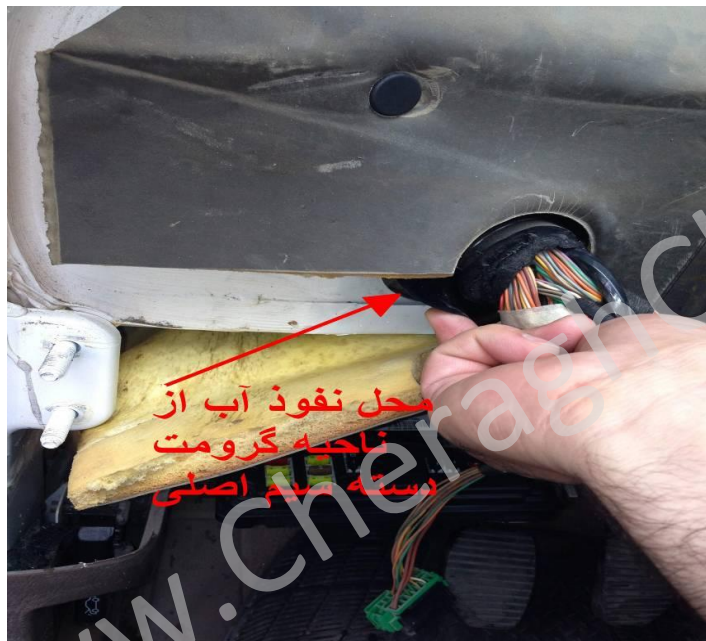
۲-۳- کنترل گردد گرومت دسته سیم قابلیت جابجایی بر روی دسته سیم را نداشته باشد. در صورت نفوذ آب از محل گرومت ابتدا بوسیله نوار چسب طرفین دسته سیم اصلی را بسته و سپس با چسب سیلیکون (آکواریوم) یا موم اقدام به آببندی محل نفوذ آب و گرومت نمائید.
