| H320H330TN1B/1/1 | تاریخ: 96/10/16 |
| نوع خودرو: برلیانس سری 300 مجهز به گیربکس اتوماتیک | |

اطلاعیه فنی

## موضوع: رفع مشکل گیرکردن اهرم تعویض دنده در وضعیت P خودرو های برلیانس سری 300

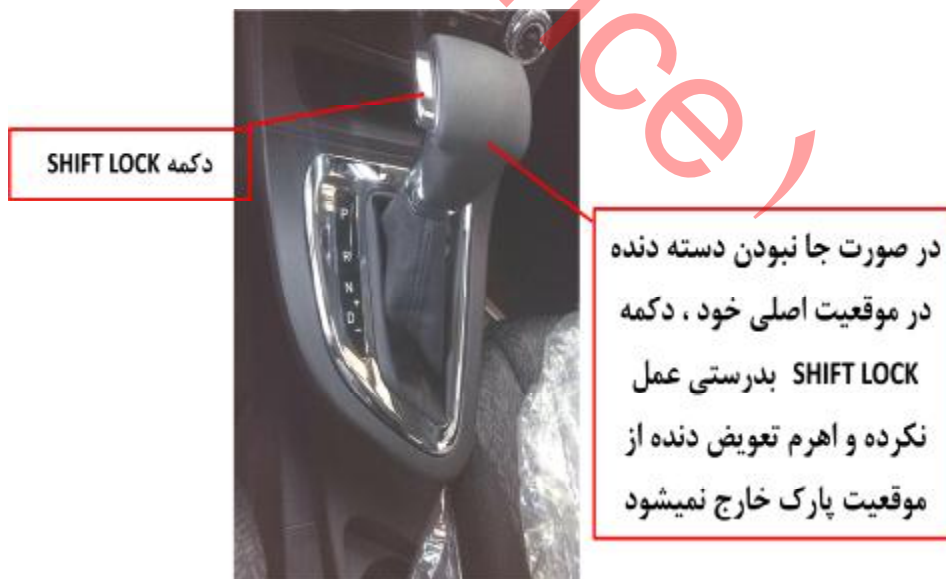
**" فشار دادن پدال ترمز قبل از تعویض دنده با استفاده از کلید شیفٹ لاک برای تغییر وضعیت از حالت P به سایر وضعیت ها "**

2- حتما قبل از گرفتن کلید Shift Lock روی اهرم تعویض دنده پدال ترمز فشار داده شود، توالی این پروسه دارای اهمیت

می باشد. ضمن اینکه در صورت جا نبودن دسته دنده در موقعیت اصلی خود، دکمه Shift Lock به درستی عمل نکرده و اهرم تعویض دنده از موقعیت خود خارج نخواهد شد

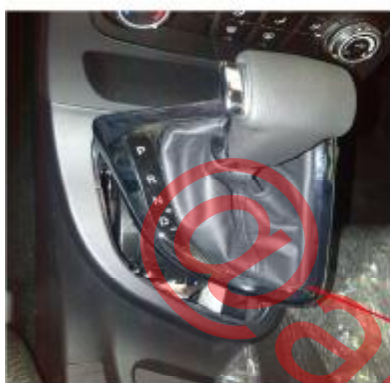
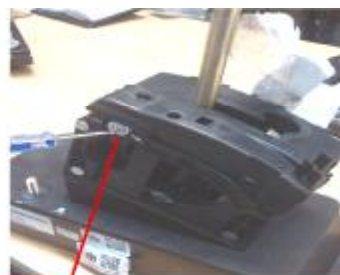
1- 3 - باز کردن کاور نقره ای دور دسته دنده مطابق شکل زیر جهت کنترل عملکرد بو بین

محل قرارگیری بو بین

جهت مشاهده عملکرد بو بین نیاز است قطعه کاور دور دسته دنده از محل خود خارج شود

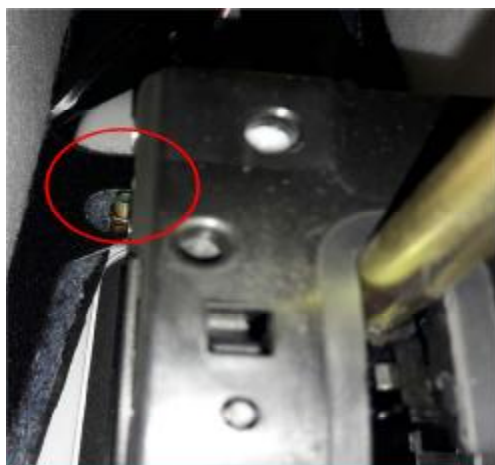
2 - 3 - باز کردن سوئیچ و فشردن پدال ترمز و کنترل عملکرد بو بین هنگام فشار دادن پدال ترمز

تصویر بو بین در حالت عملکرد ناصحیح

نکته: در صورتیکه عملکرد بوبین در وضعیت P مناسب نبود میتوانید با اندک فشار لیور دسته دنده به طرف جلو مجددا عملکرد بوبین را تست نمایید در این حالت اگر عملکرد بوبین نرمال نبود کابل تعویض دنده نیاز به تنظیم خواهد داشت

3-3- تنظیم موقعیت کابل تعویض دنده بر روی گیربکس در صورت عدم عملکرد مناسب بوبین

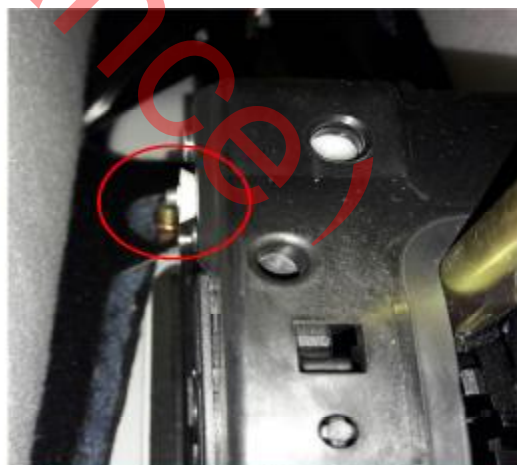
تصویر بو بین در حالت عملکرد صحیح
