## سیستم کمک پارک (رادار دنده عقب) PTS

### اطلاعات عمومی

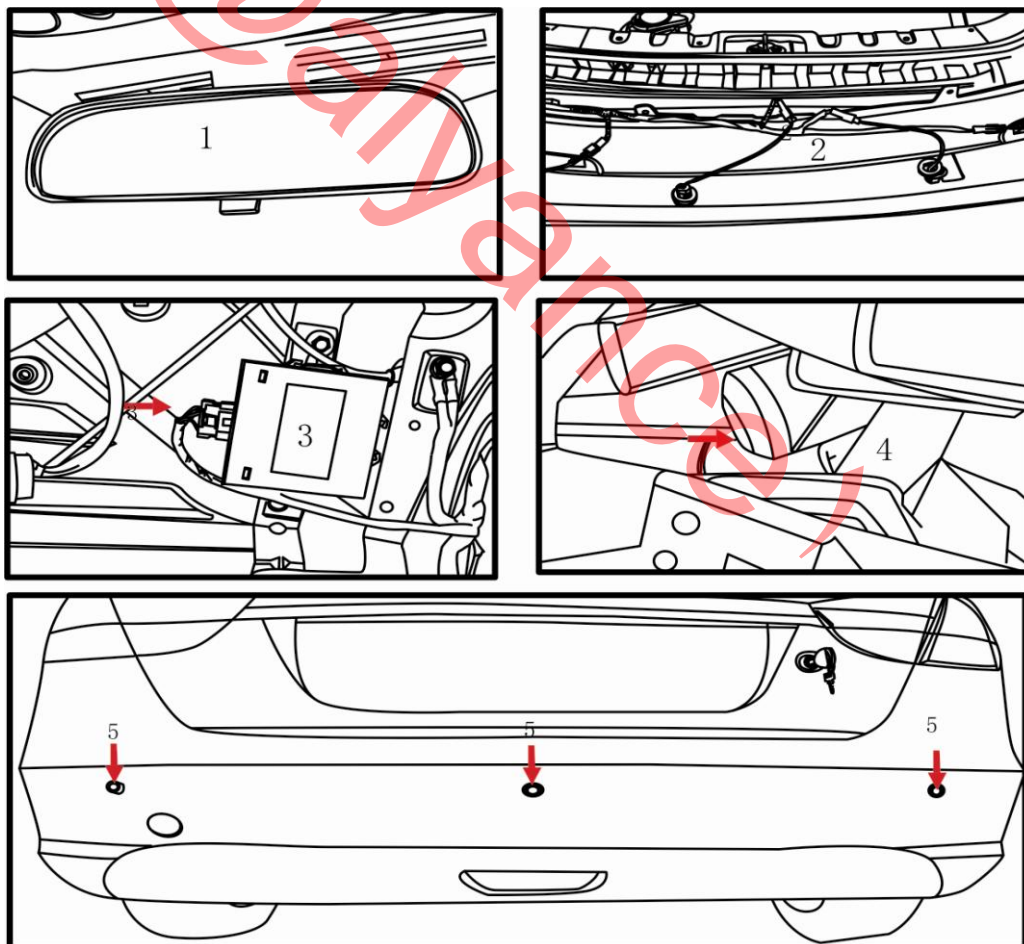
### موقعیت اجزاء سیستم کمک پارک (رادار دنده عقب)

1. آینه داخلی
- 2- دسته سیم سنسورها
- 3- مدول PTS
- 4- بیزر (هشدار دهنده صوتی)
- 5- سنسور PTS

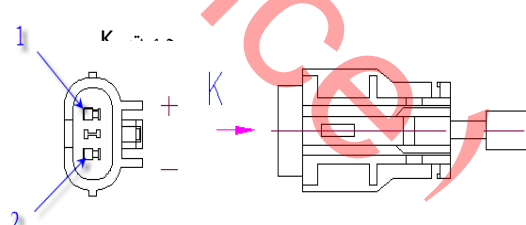
۱. عادی بودن منبع تغذیه (9V-16V) سیستم را بررسی کنید.
  ۲. اتصالات سیستم کمک پارک به مدول کنترل، سنسورها و بیزر به دسته سیم را بررسی کنید. در جدول زیر هر یک از ترمینال ها مشخص شده است.
- جدول ترمینال های سنسور

| شرح | پین | شکل کانکتور |
|---|---|---|
| پراب سیگنال | ۱ | |
| اتصال بدنه | ۲ | |

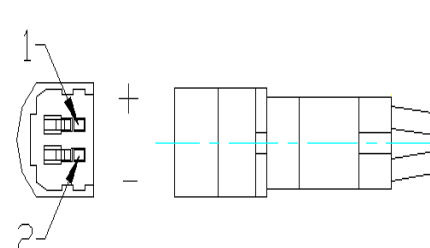
جدول ترمینال های بیزر

| ملاحظات | نام سیگنال | پین | شکل کانکتور |
|---|---|---|---|
| سیگنال محرک | BUZ | ۱ | |
| اتصال بدنه | GND | ۲ | |

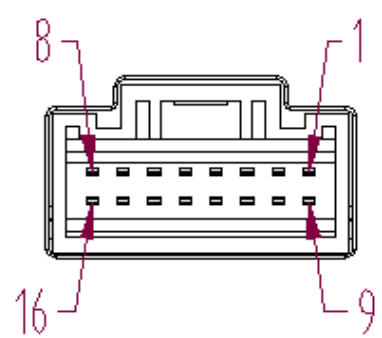
ترمینال های کمک پارک

| ملاحظات | نام سیگنال | پین | شکل کانکتور |
|---|---|---|---|
| قدرت (جریان الکتریکی)<br>تعویض R | R-تعویض | ۱ | |
| آشکارکننده (ردیاب) سمت چپ | S-L | ۷ | |
| آشکارکننده (ردیاب) سمت وسط | S-CL | ۸ | |
| کنترل بیزر | BUZ | ۱۴ | |
| آشکارکننده (ردیاب) سمت راست | S-R | ۱۵ | |
| اتصال بدنه | GND | ۱۶ | |

علامت: عدم تولید صدای بیزر هنگام حرکت به عقب خودرو  
علت بروز (علت ممکن): به طور معمول، عمل نکردن سیستم کمک پارک در نتیجه قطع بودن (خاموش بودن) منبع تغذیه یا اتصال بر مدار منبع تغذیه.  
روش رفع عیب: درست بودن منبع تغذیه و اتصال بدنه رادار دنده عقب را بررسی کنید.  
به طور معمول، ولتاژ باتری مابین ترمینال ۸ از کانکتور F12 و اتصال بدنه (مدار

تغذیه یکسان با نشانگر دنده عقب) و ترمینال ۸ از کانکتور F12 متصل به بدنه را اندازه گیری کنید. اگر مقدار منبع تغذیه صحیح است، نیاز به تعویض مدول کنترل می باشد.

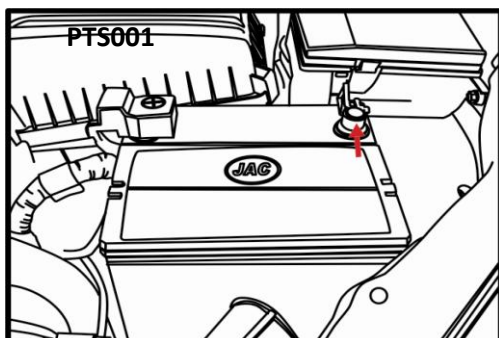
(۱) کابل منفی باتری را جدا کنید.

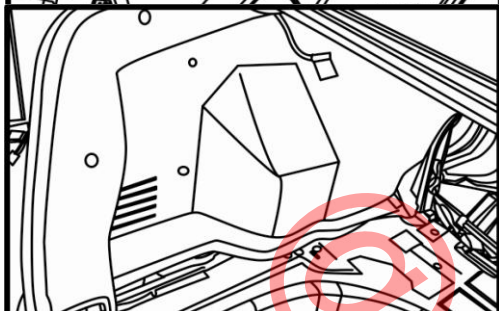
(۲) صفحه تزئینی سمت چپ داخل صندوق عقب را پیاده کنید

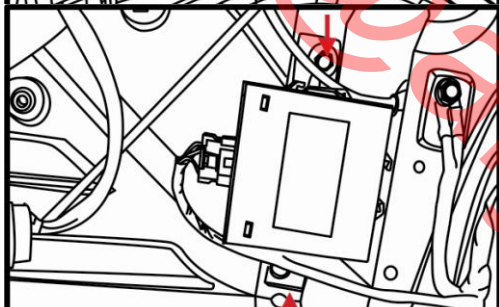
(۳) پیچ های ثابت کننده مدول کنترل سیستم کمک پارک

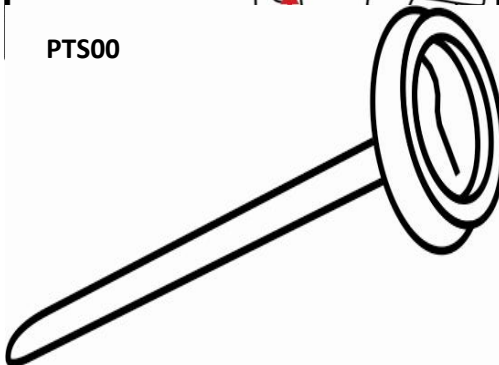
(۴) کانکتور را جدا کنید.

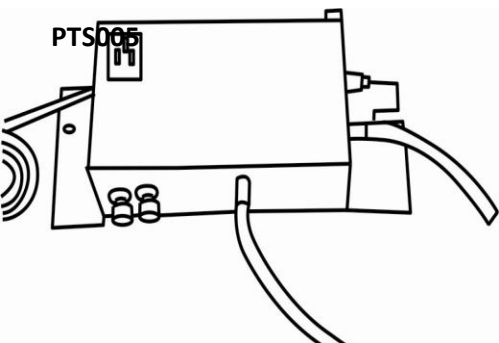
(۵) مدول کنترل سیستم کمک پارک را پیاده کنید.

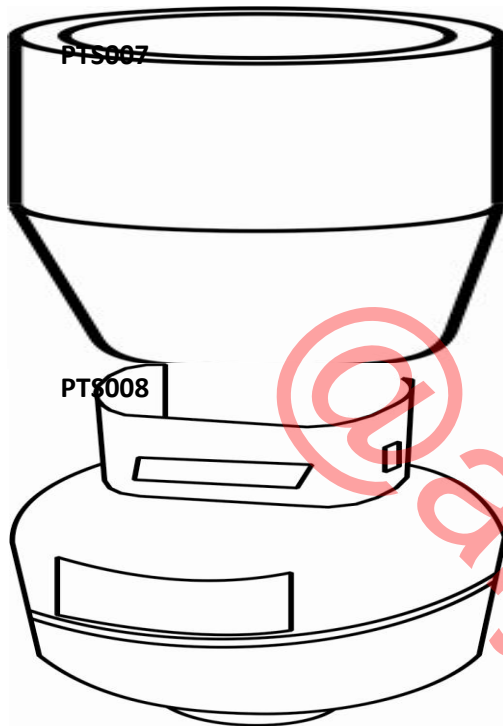
۲. پانل کنترل سیستم تهویه مطبوع را پیاده کنید.
۳. پانل دریچه مرکزی را بیرون بکشید و کانکتور را
۴. کانکتور را جدا کرده، پیچ های سفت کننده
- بیزر را پیاده کرده و سپس بیزر را از محل
- نصب خارج کنید.

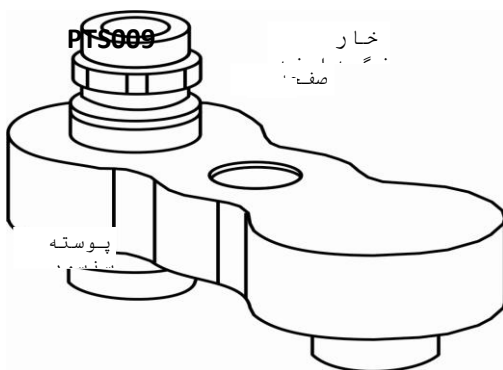
۳. سنسور را پیاده کرده و کانکتور آن را جدا کنید.

- برای جلوگیری از معیوب شدن المنت داخلی سنسور، هنگام نصب سنسور روی هسته (مغزی) آن نیروی زیاد وارد نکنید. سنسور را داخل سوراخ روی سپر فشار داده و سپس با استفاده از خار فشاری آن را قفل کنید. آن را ۹۰ درجه بچرخانید تا کاملاً سفت شود. فیش کانکتور سنسور را داخل سوکت مربوطه در دسته سیم بدنه قرار دهید.
