| تاریخ : ۱۳۹۶/۰۹/۰۹ | |
| شماره اطلاعیه : ۴ ALYANCE | |
| نوع خودرو : B30 | |

## موضوع اطلاعیه : رفع ایراد تعویض نامناسب دنده از حالت D به S در خودروی B30

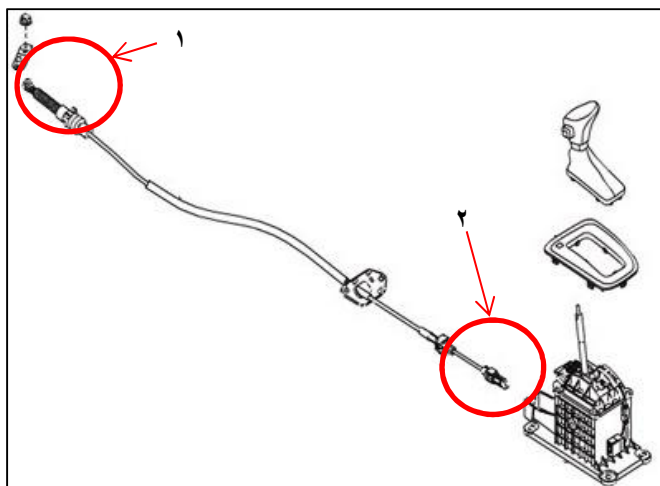
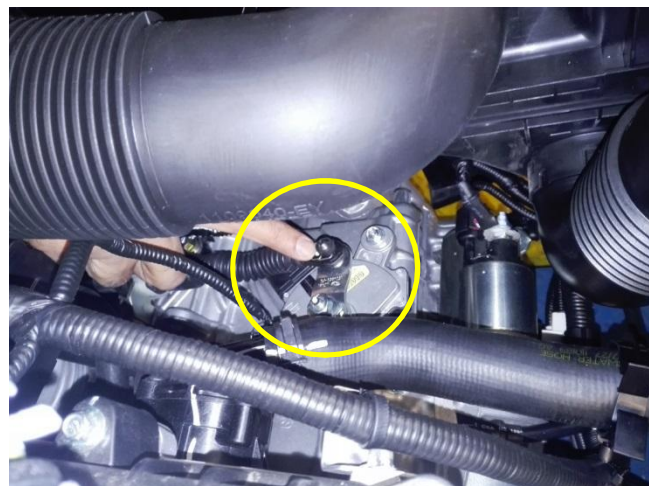
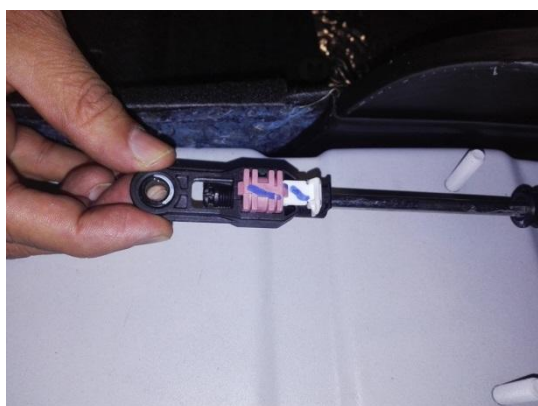
- ۱- ابتدا خودرو را تست نموده و از وجود ایراد اظهار شده توسط مشتری اطمینان حاصل نمایید.
- ۲- کابل گیربکس را در ناحیه متصل به سوئیچ موقعیت دنده روی گیربکس ( شماره ۱ در تصویر زیر) از لحاظ آسیب دیدگی

کنید. در این حالت باید موقعیت P دسته دنده با موقعیت P سوئیچ موقعیت دنده روی گیربکس منطبق باشد.

- ۴- کابل گیربکس را از محل اتصال به مکانیزم دسته دنده (داخل اتاق) مورد بررسی قرار دهید، در صورت شکسته بودن خار نگهدارنده و یا خار کشویی، کابل گیربکس را تعویض نمایید.

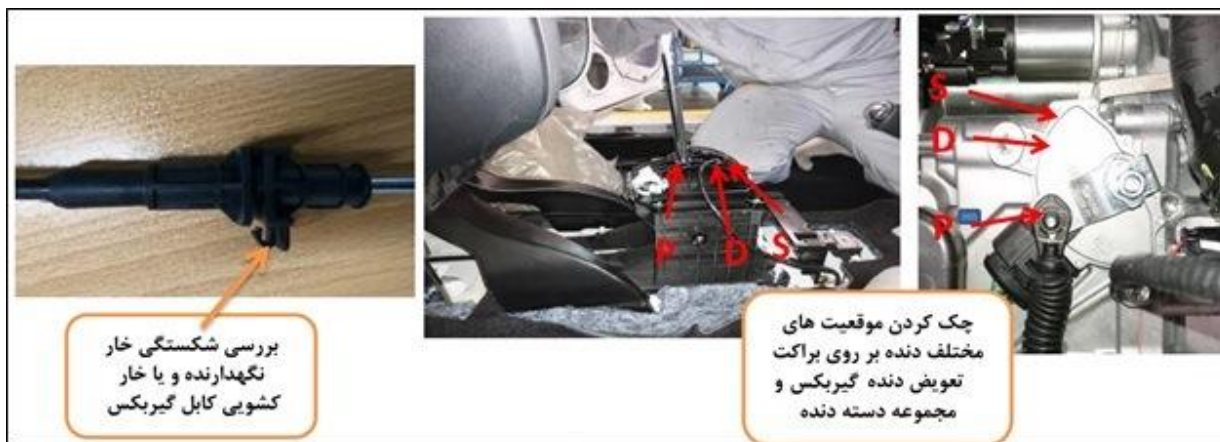
۵- در صورت عدم تطابق موقعیت دنده ها در دسته دنده با سوئیچ موقعیت دنده روی گیربکس و یا تاخیر در عملکرد، کابل را باز کرده و دوباره نصب نمائید. برای انجام این عملیات، در حالتی که مکانیزم دسته دنده و سوئیچ موقعیت دنده روی گیربکس در حالت P قرار دارند، ابتدا کابل را در قسمت محفظه موتور مونتاژ نموده و پس از آن به مکانیزم دسته دنده متصل نمائید.

۶- در صورت صحت کابل و موقعیت اتصال آن به سوئیچ موقعیت دنده روی گیربکس و دسته دنده، مکانیزم دسته دنده را تعویض نمائید.
