اطلاعیه فنی - تعمیراتی

شماره: ۱۳۹۴-۴۵

نوع خودرو: دنا

نحوه رفع ایراد عدم عملکرد کولر دنا

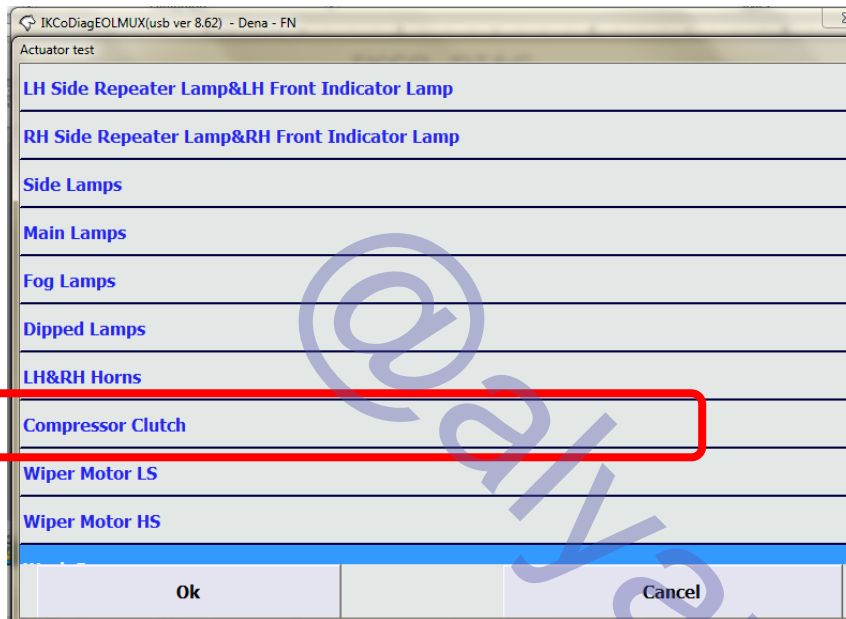
۱- با اتصال دستگاه عیب یاب، از طریق منوی مالتی پلکس خودروی دنا، وارد نود FN و گزینه Actuator شوید و اقدام به Actuator Test کمپرسور کولر نمایید. در صورت فعال شدن کمپرسور، قطعه کمپرسور و نود FN سالم است.

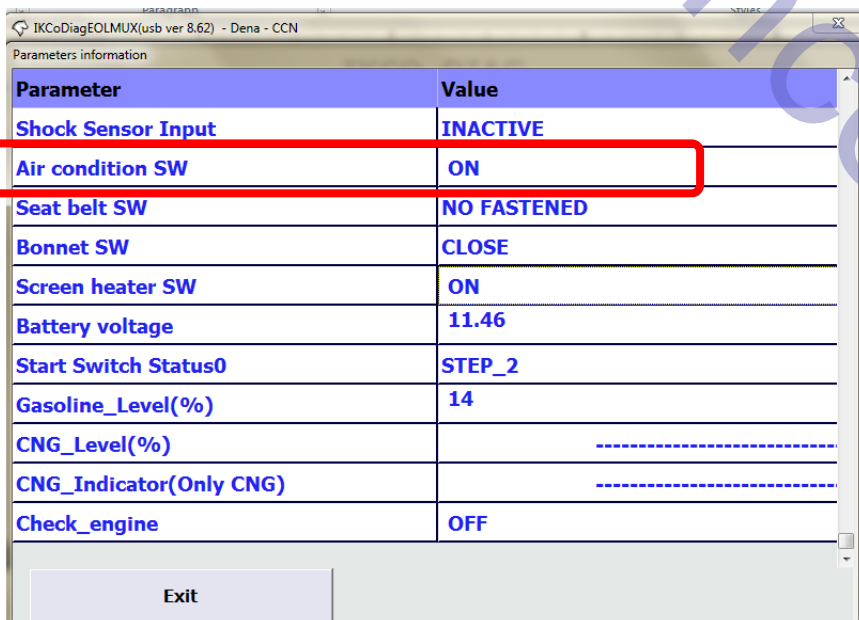
۲- سپس با ورود به منوی Parameter information، وضعیت گزینه Air condition SW را با فعال و غیر فعال کردن کلید AC کنترل کنید.

در صورت عدم مشاهده تغییرات همزمان با فعال کردن کلید AC، به مرحله سه بروید.

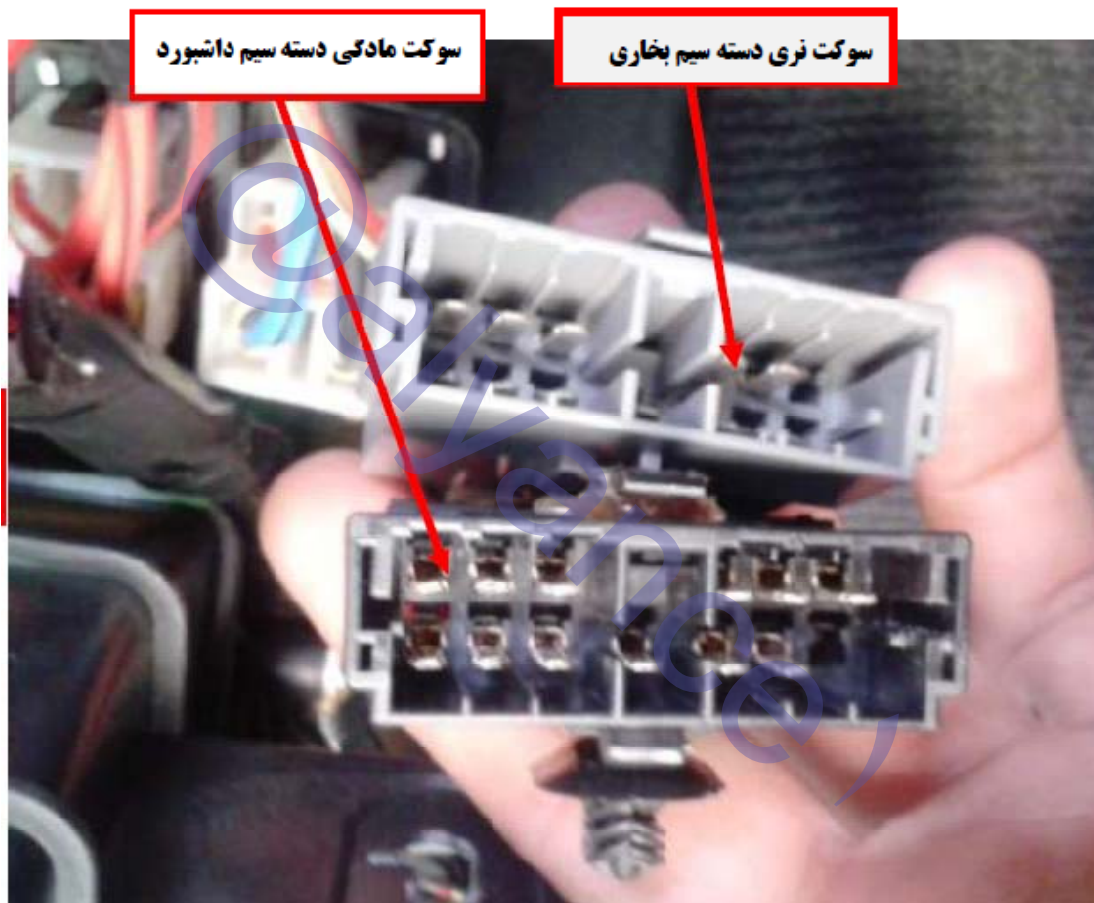
۳- وضعیت کانکتور اتصال دسته سیم بخاری به دسته سیم داشبورد را از لحاظ برقراری صحیح ارتباط (شل نبودن) کنترل نمائید. پس از رفع ایراد و اصلاح اتصال کانکتور ضروریست بمنظور عدم تکرار ایراد، دو انتهای کانکتور را بوسیله بست به یکدیگر محکم نمائید.
