## دستورالعمل فراخوان

شماره : C19416

**عنوان فراخوان: احتمال ایراد اتصالی دسته سیم ایربگ راننده**

**نوع خودرو: پژو پارس**

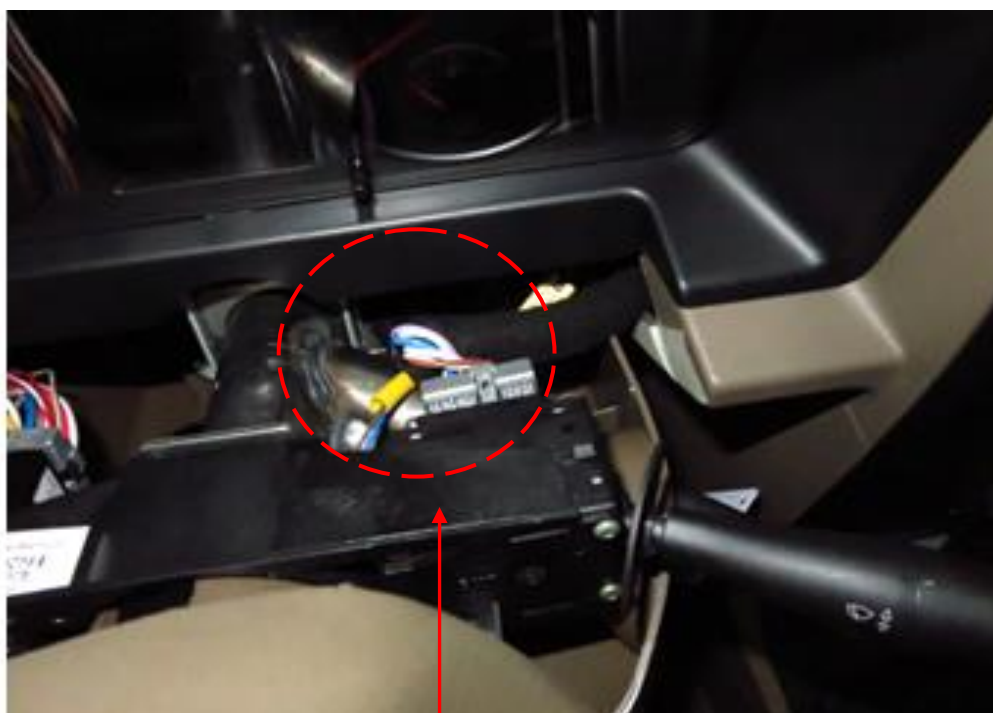
به اطلاع نمایندگیهای مجاز می رساند، در تعدادی از خودروهای پژو پارس احتمال ایراد اتصالی دسته سیم ایربگ راننده که ناشی از ایراد مونتاژ می باشد وجود دارد و به منظور برطرف کردن ایراد می بایست مطابق رویه زیر اقدام شود.

لازم به ذکر است ایراد بصورت قرار گیری دسته سیم ایربگ زیر پیچهای تلسکوپی و روشن شدن چراغ ایربگ بروز می نماید.

محل احتمال بروز ایراد

- ۱- قطعه قاب فرمان و سایر قطعات تزئیناتی ناحیه بروز ایراد را دمونتاز تا به محل ایراد دسترسی پیدا نمایید .
- ۲- با کنترل چشمی و لمسی دسته سیم ، از بروز ایراد به دلیل قرار گیری دسته سیم زیر پیچهای تلسکوپی اطمینان حاصل نمائید .

- ۳- بست منفی باتری را جدا نموده و کانکتور مربوط به ایربگ را از ناحیه بروز ایراد دمونتاز نمایید .
- ۴- ناحیه ای از دسته سیم که زیر پایه های تلسکوپی لهدیده شده را با باز کردن پیچهای پایه خارج نمایید و دسته سیم را مطابق با رویه های تعمیراتی موجود در مستندات فنی تعمیر و یا تعویض و سپس اتصالات را محکم نمایید و دسته سیم را توسط یک عدد بست پلاستیکی به دسته سیم اصلی یا پایه مهار نموده تا مجدد ایراد بروز نکند .

- ۶- پس از اتمام ریورک و مونتاژ مجدد بست باتری ، توسط دستگاه دیاگ کد ایرادات ثبت شده در حافظه ECU ایربگ را پاک نمایید .
- ۷- مطابق دفترچه راهنما فیوز مربوطه را کنترل و در صورت سوختن تعویض نمایید .

- ۸- پس از پاک کردن کد خطاها با خارج نمودن سویچ از مغزی و مجددا وارد کردن و باز کردن سویچ ، کنترل نمایید چراغ ایربگ در پشت نشانگر ( آمپر ) عملکرد صحیح داشته باشد و همچنین پس از روشن نمودن خودرو چراغ مزبور خاموش شود .
